# La Mejor Obra

Edición VIII

# Concurso La Mejor Obra Sika

Sika ha realizado este libro recopilatorio de los trabajos presentados en 2013, con la intención de acercar estas obras a los actores importantes del sector, como ingenierías, estudios de arquitectura o entidades oficiales.

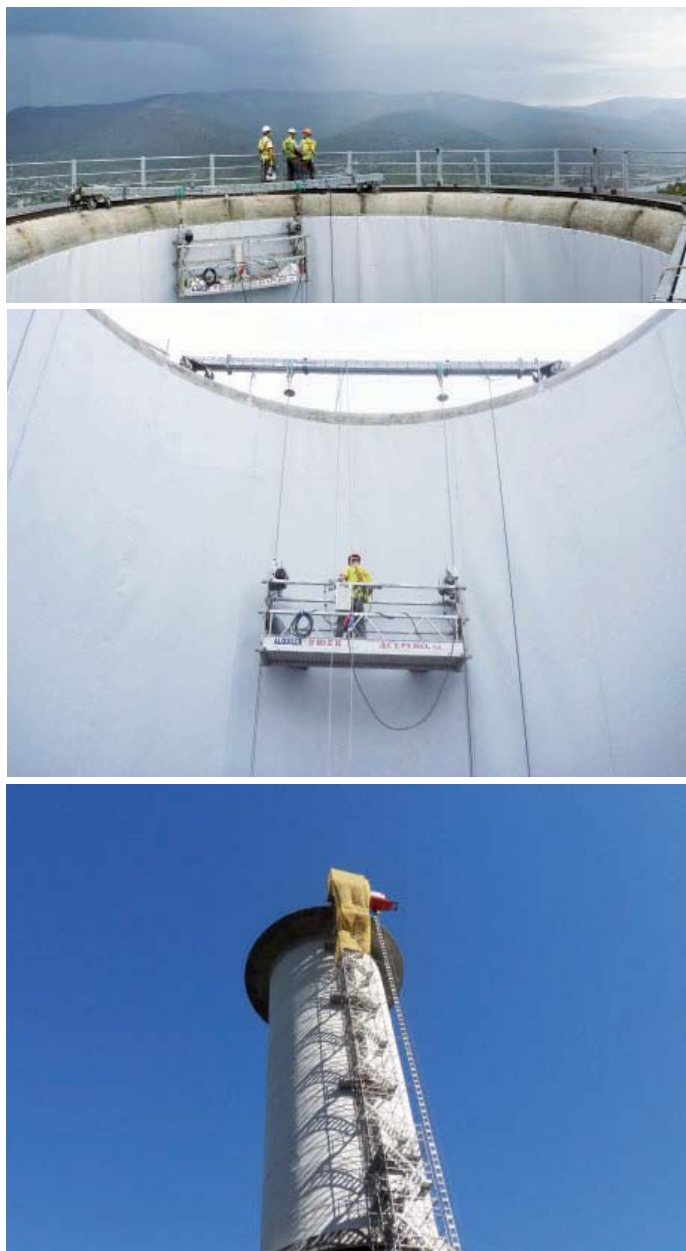
## Acondicionamiento, inyección e impermeabilización de chimenea de equilibrio Central Hidroeléctrica Santiago Sil

Ferpe lleva a cabo en primer lugar la reparación de una fuga a la altura de 32 metros desde la base de la chimenea. Se procede al

saneamiento y picado de la zona de la grieta, para a continuación aplicar Sikadur®-4 A para tapar la fuga. Se colocan los inyectores, por los que se mete agua con colorante amarillo para determinar en el interior de la chimenea, desde donde se produce la salida de agua, y poder eliminar la fuga desde la zona de origen.

Tras sanear la zona, se tapa con Sikadur®-4 A y con Sikadur®-31, y se colocan los inyectores, tanto en el interior como en el exterior, por los que se comienza a inyectar por ambos lados Sikadur®-52 Inyección. Concluida la inyección, se cortan los inyectores, se remata la zona adecuadamente y se da por concluida la reparación de la fuga.

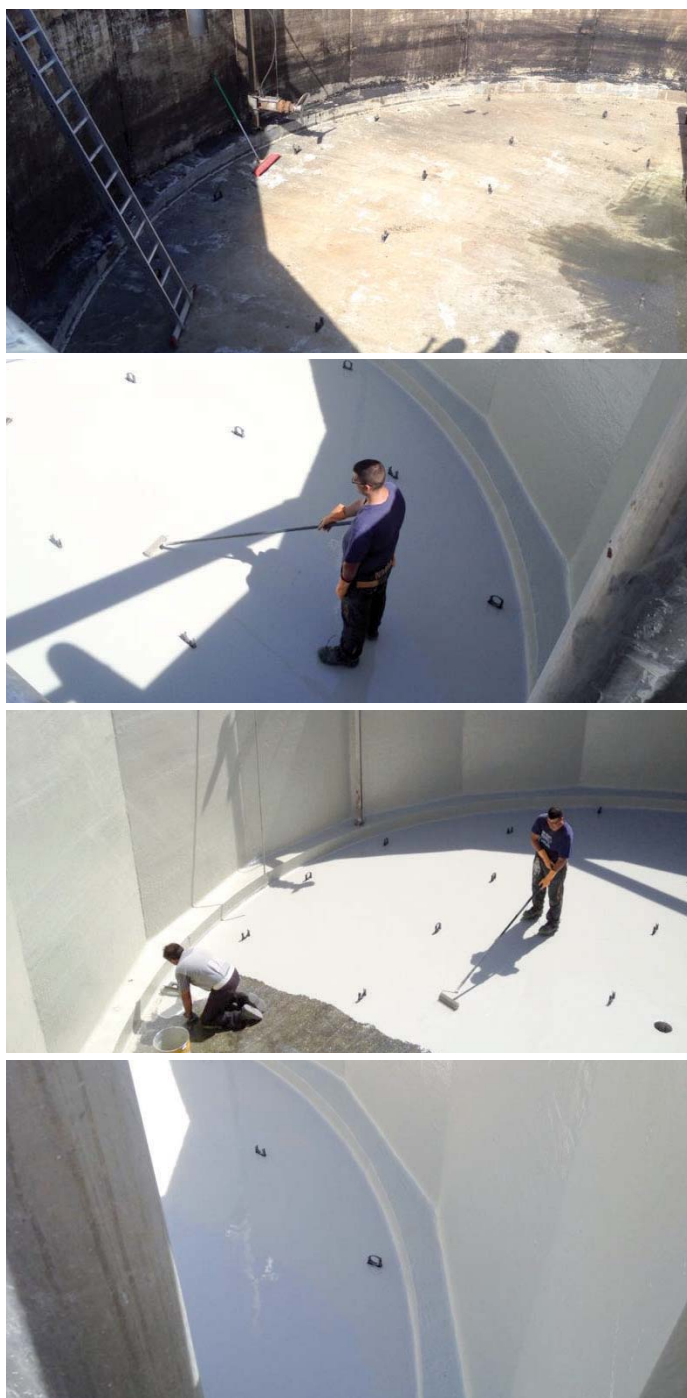
## Revestimiento en cubeto de SECANIM

Repai recibe el encargo de realizar un revestimiento para la protección e impermeabilización de un cubeto de hormigón existente, con el objetivo de evitar la degradación que está sufriendo la estructura de hormigón por el intenso ataque químico que producen las aguas sucias procedentes del tratamiento de pieles y lixiviados de los cadáveres y despojos de los animales.

Los cubetos de retención son unos depósitos que se colocan alrededor de los tanques que contienen productos químicos. Tienen por objeto, en caso de rotura del tanque, retener los productos que se derramen y evitar que éstos lleguen al terreno. Por lo tanto, el cubeto de retención debe ser totalmente impermeable y resistente químicamente al producto que se pueda derramar, durante al menos 48 horas.

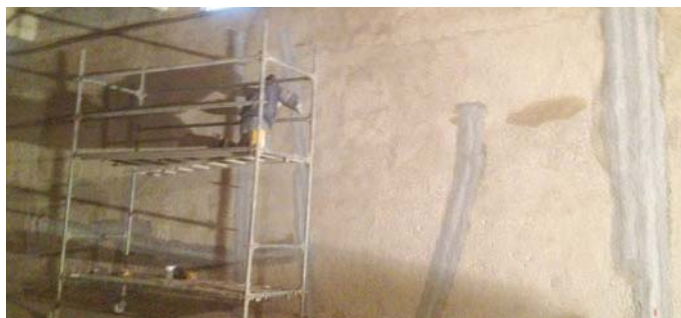
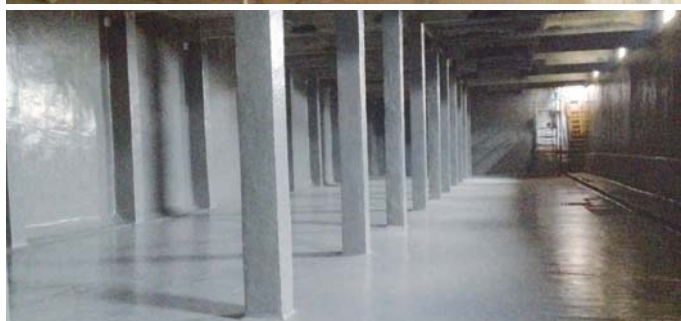
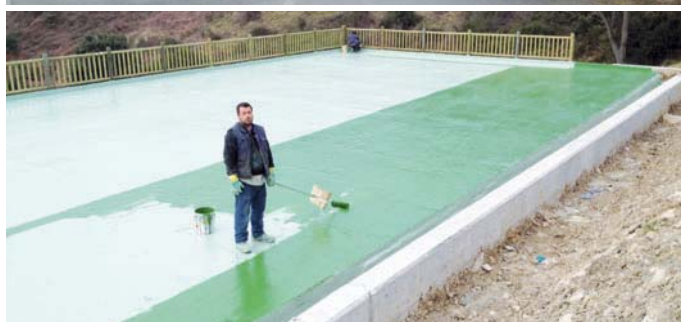
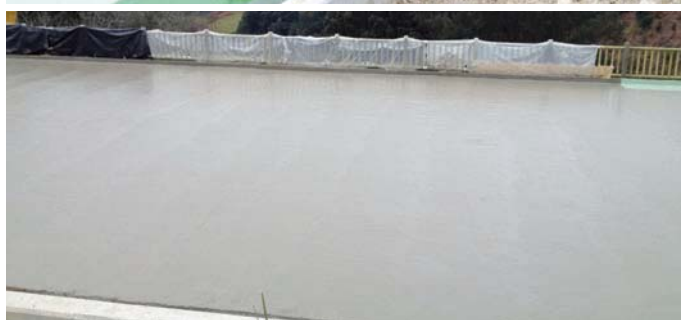
## Remodelación y mejora del depósito e instalaciones de Landatza en Gorliz

Sercusa se encuentra con una estructura de hormigón dañada y fisurada, con una deficiente impermeabilización de la cubierta y el interior. Se opta por reparar la estructura con los morteros de reparación de la gama Sika MonoTop® e inhibidores de corrosión Sika® FerroGard® y colocar en la cubierta un sistema de impermeabilización con Sikalastic®-621.

Para las reparaciones en el interior, se lleva a cabo la preparación superficial mediante chorros de arena, para a continuación ejecutar el parcheo y reparación de la estructura mediante Sika MonoTop®-612 y Sikaflex®-11 FC\*, aplicando el inhibidor de corrosión Sika® FerroGard®-903. El sellado y tratamiento de las juntas y fisuras se realiza con el Sistema Sikadur Combiflex®.

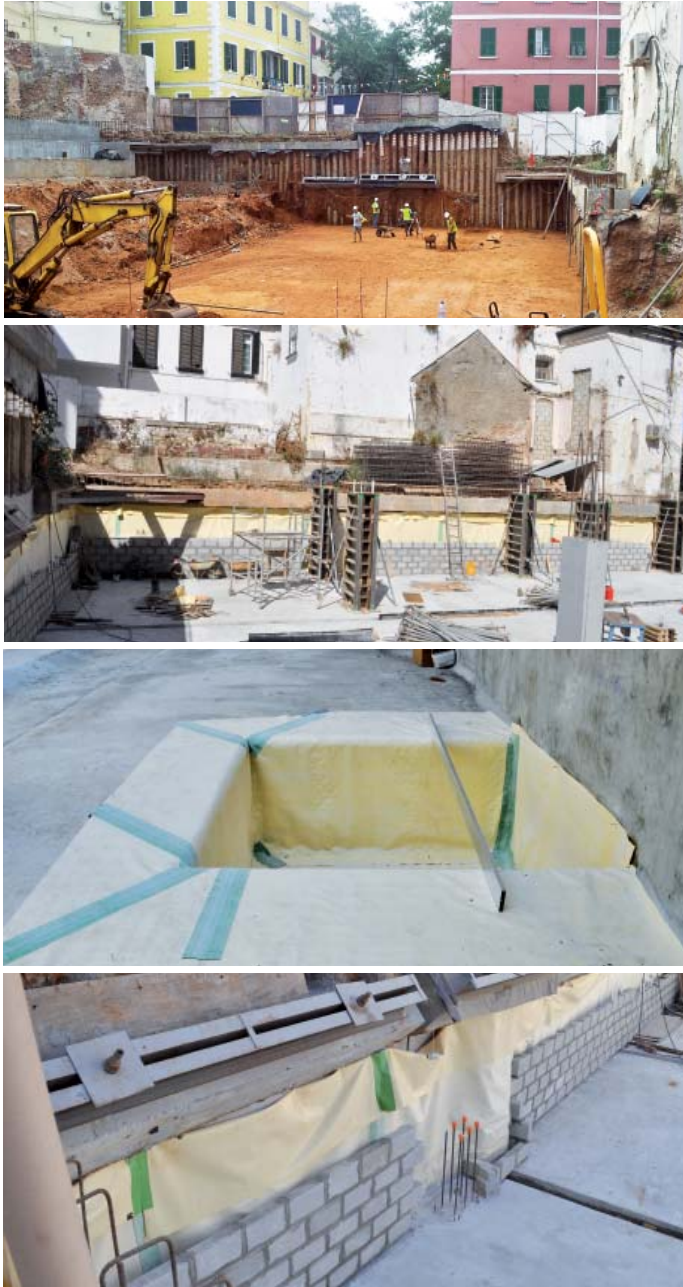
## Impermeabilización de hormigón estructural en un parking público en Gibraltar

La constructora Casais Gib Ltd. lleva a cabo obras de construcción de un parking público, una de cuyas plantas se ubica bajo el suelo. La proximidad del mar y la baja cota de las obras ocasionan una considerable presencia de humedad y sales. La constructora plantea a Construcciones y Trabajos Lebrijanos encontrar una solución que proteja la estructura de previsibles patologías por corrosión.

Una vez completada la instalación se procede con el armado y hormigonado. Una de las ventajas del sistema es que funciona a pesar de los daños que se puedan producir en la lámina durante la construcción de la armadura. Lógicamente estos daños deben ser pequeños o moderados. En caso contrario se deben reparar con productos específicos: SikaProof® Patch-200 o Sikadur Combi-flex® SG System.

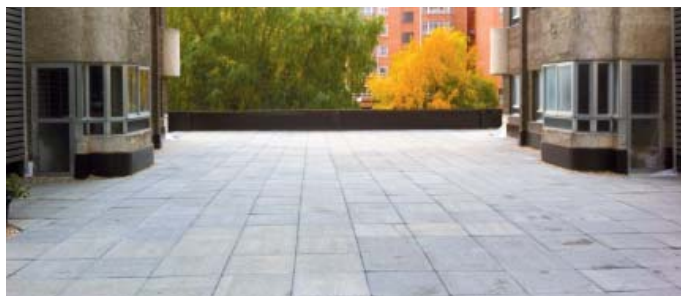
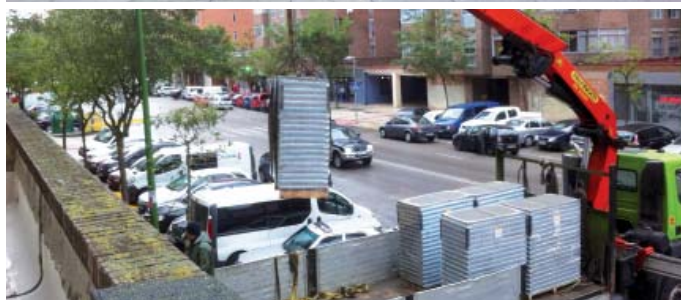
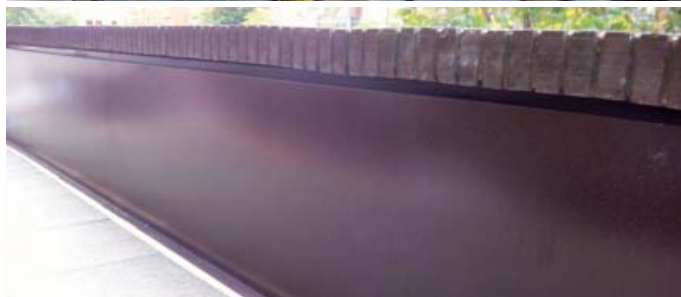
## Impermeabilización de cubierta para Comunidad Propietarios Luis Alberdi en Burgos

La cubierta se encuentra en un patio comunitario debajo del cual hay unos 50 locales comerciales y desde el forjado de cubierta arrancan cuatro edificios de 12 plantas cada uno. Estaba protegida con baldosa y en algunas zonas se habían ejecutado hace años parcheados de lámina asfáltica. Debajo de la protección de baldosa se encontraba una lámina asfáltica que estaba muy deteriorada por el paso de los años y en los petos estaba totalmente agrietada y en estado muy rígido.

Existían, también, un gran número de parches con productos líquidos en numerosas esquinas y remates, que también se habían deteriorado y agrietado. El estado visual de la cubierta a

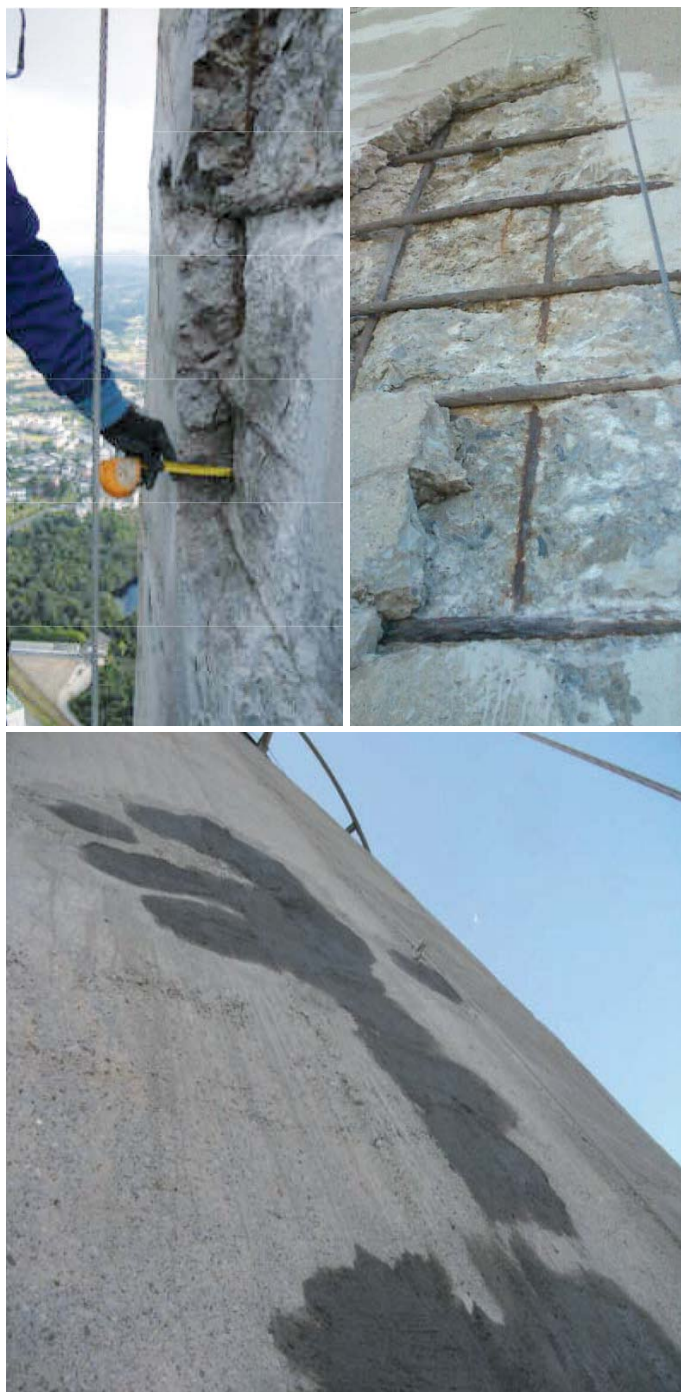
## Reparación de la Superficie Exterior del fuste de la Chimenea de la Central Térmica de As Pontes

La reparación es el último paso de una serie de actuaciones para un correcto mantenimiento. Para una acertada previsión de daños es fundamental llevar a cabo una observación exhaustiva previa de las construcciones existentes. El objetivo del examen del estado en puentes de hormigón armado es detectar el tipo y extensión de los defectos o daños y sus causas.

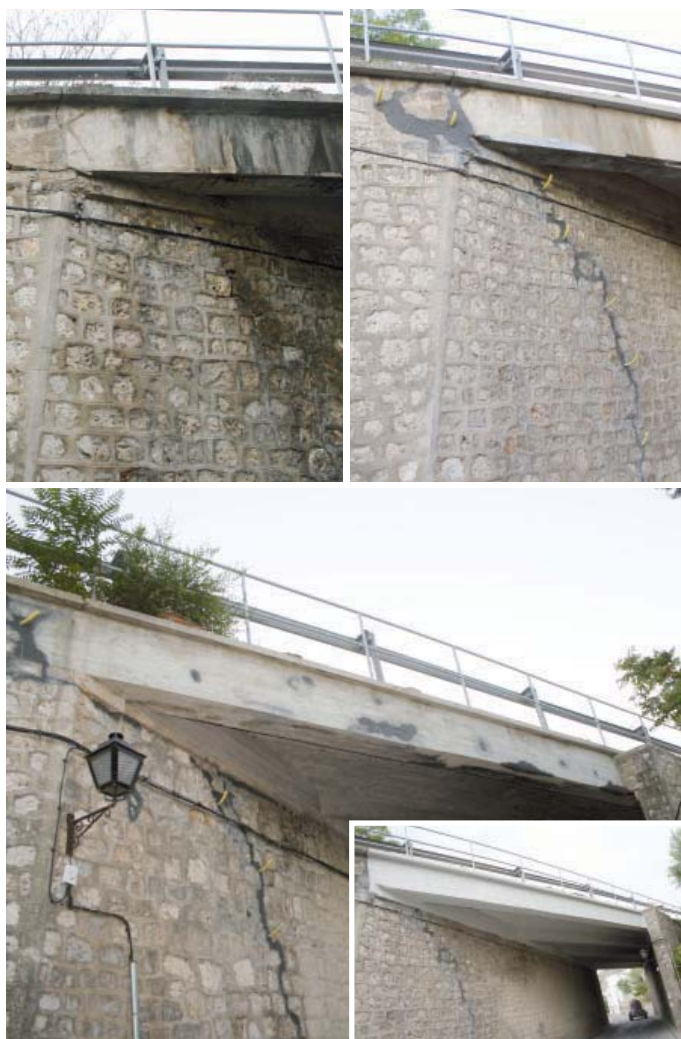
## Operaciones de conservación y explotación en la A-3 y N III en la provincia de Madrid

Se ejecutan también los trabajos de preparación de grieta en el paramento, para la inyección del trasdós, mediante el saneado de los labios por medios manuales y mecánicos. Se colocan las cánulas de inyección y purga incluyendo taladros y se sella la fisura con el mortero de reparación Sika MonoTop®-612. La inyección se realiza con cemento tipo I-52,5 N/SR, en inyección, aditivado con Sika® Intracrete EH.

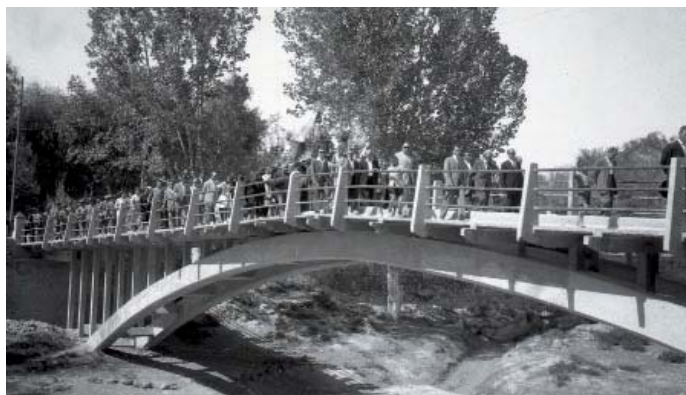
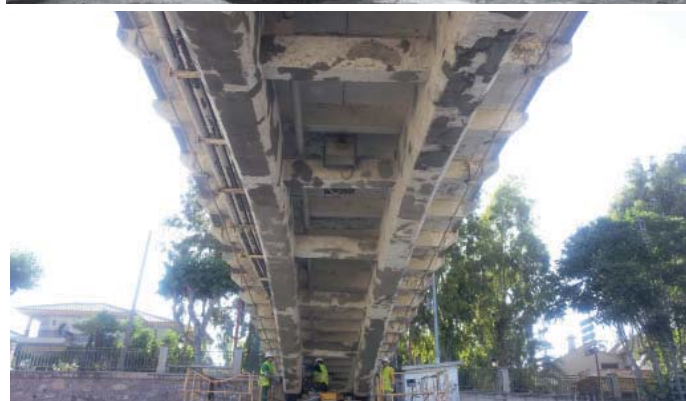
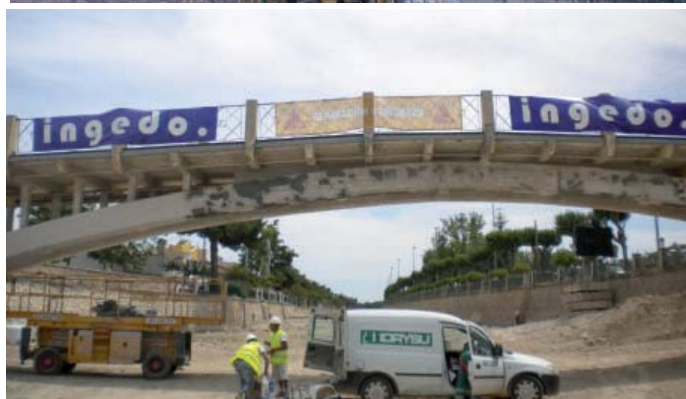
## Reparación del Puente de la Torta, después de los daños ocasionados por el terremoto de 2011 en Lorca

Se trata de un “Puente de Hormigón de Cemento Armado” - siendo esta la definición de la revista de Obras Públicas, publicada en Madrid en 20 de Octubre de 1910 - de más de 100 años.

Laboratorios Horysu recibe el encargo de llevar a cabo la reparación de esta emblemática construcción, motivada por los daños causados por los terremotos que sacudieron Lorca el 11 de mayo de 2011, y en los que se registraron niveles de aceleración de 0,37 seg, muy superiores a las previsiones de la Norma Sismorresistente (0,12g).

Se aplica un sistema de regeneración del hormigón con el mortero Sika MonoTop®-412 SFG con inhibidor de corrosión y pasivación de la armadura SikaTop® 110 EpoCem®, protegiendo finalmente toda la estructura con el revestimiento Sika-gard®-670 W Elastocolor.

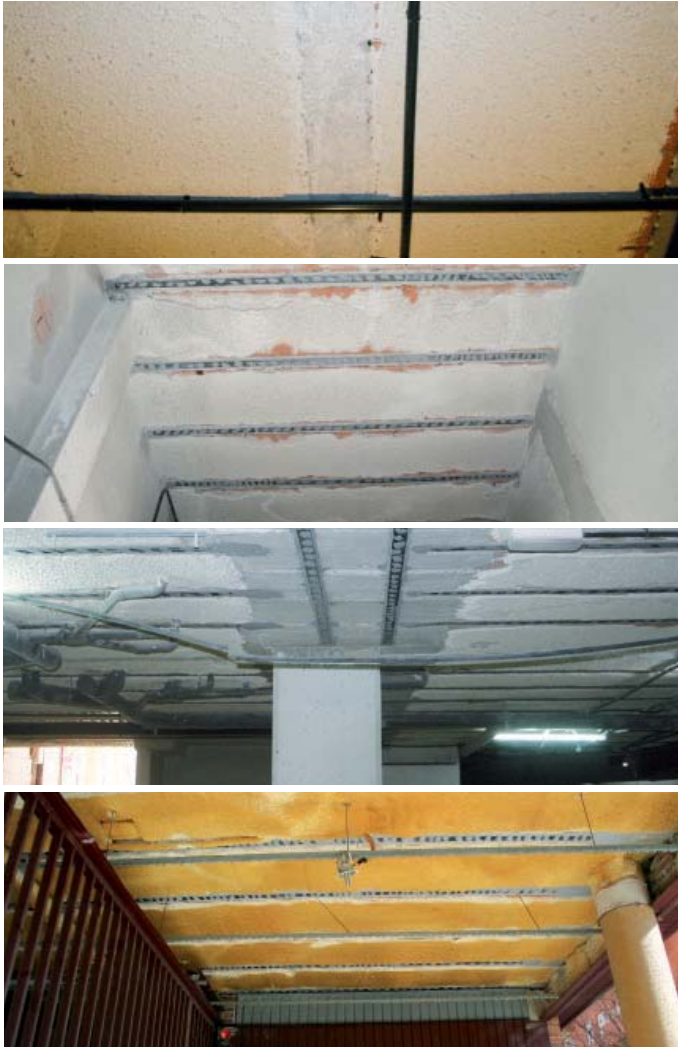
## Operaciones de conservación y explotación en la Autovía A-3 y N III en la provincia de Madrid

También se realizan los trabajos de preparación de la grieta en el paramento, para la inyección del trasdós, mediante el saneado de los labios, la colocación de las cánulas de inyección y purga y los taladros. Se sella la fisura con el mortero de reparación Sika MonoTop®-612, ejecutándose la inyección con cemento tipo I-52,5 N/SR, aditivado con Sika Intracrete EH.

Cover Vertical, dentro de las tareas de mantenimiento de los viaductos de esta autovía, ejecuta un sistema de reparación estructural, con los morteros Sika MonoTop®-612 y Sika Monotop®-620, con previa pasivación de las armaduras con Sika MonoTop®-910 S. Se aplica también el sistema de protección contra la corrosión de los elementos metálicos SikaCor®-6630 y se impermeabilizan los pasos peatonales con SikaLastic®-612.

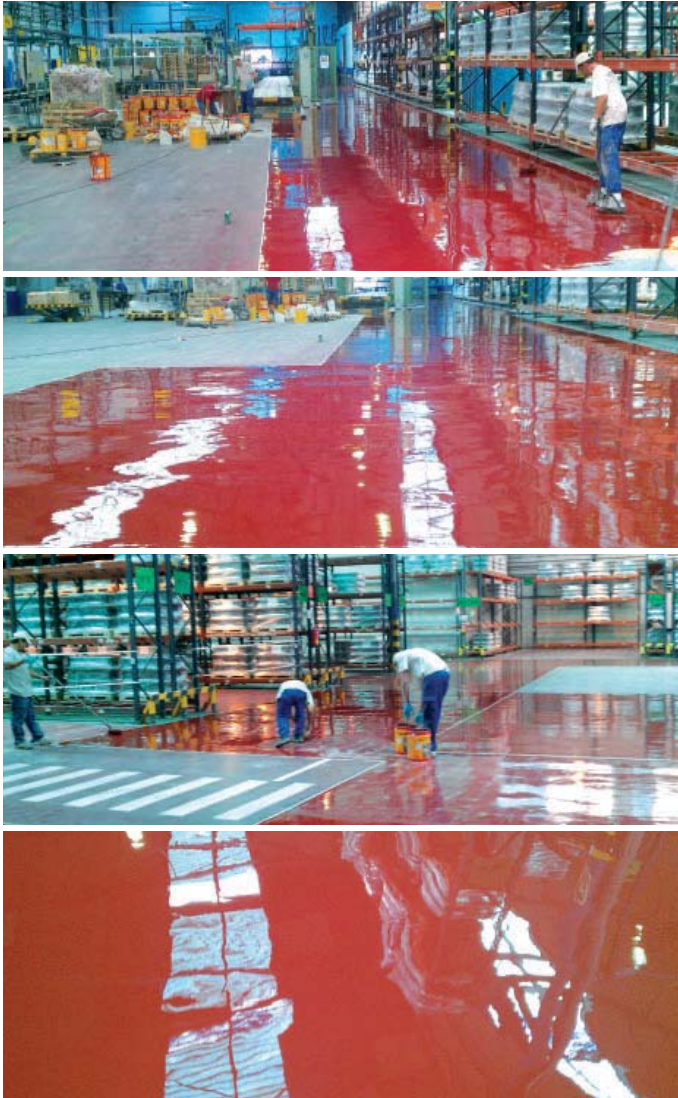
## Pavimento autonivelante en almacén de Exide

En la mejora de las instalaciones de la compañía en España, Painsel se encuentra con un almacén en mal estado, con un pavimento antiguo deteriorado y un soporte de hormigón contaminado por la falta de revestimiento, que se encuentra muy perjudicado.

El objetivo principal es eliminar el pavimento antiguo deteriorado, preparando muy bien el soporte para eliminar la contaminación y conseguir un pavimento resistente tanto mecánicamente como con buenas resistencias químicas, que aguante perfectamente vertidos muy ocasionales y que pueda ser limpiado con relativa rapidez y facilidad. Por esa razón se elige un mortero autonivelante con Sikafloor®-264, con previo reparcho de las zonas en mal estado o muy rugosas.

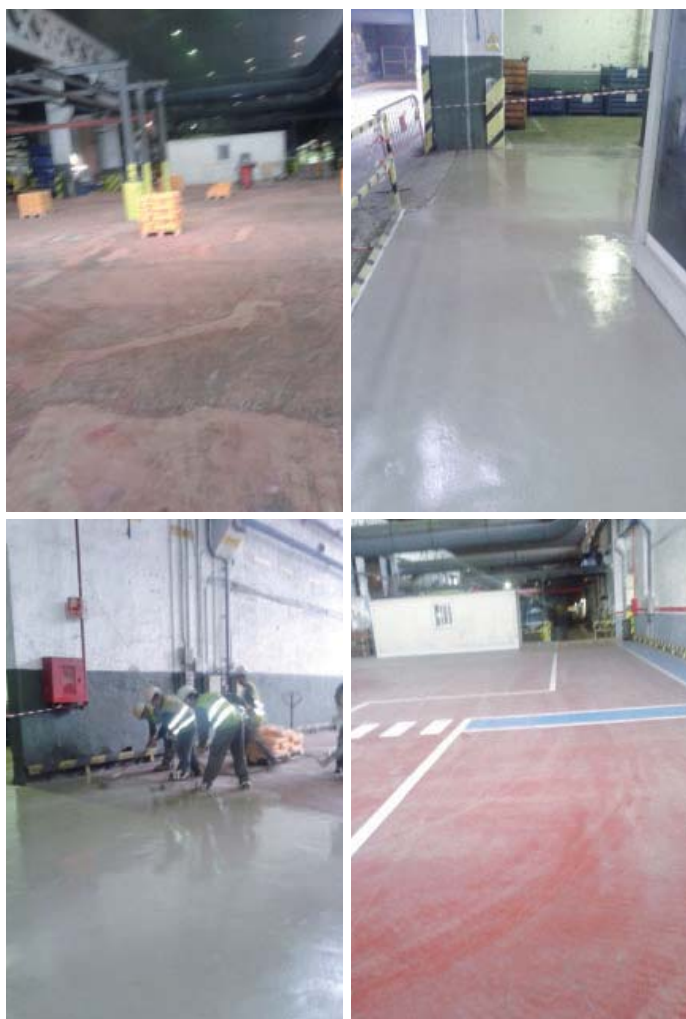
## Pavimentos en la factoría de Nissan en Los Corrales de Buelna

El pavimento presenta importantes baches, que pueden llegar a ser peligrosos debido al tránsito de carretillas elevadoras con pesos en torno a los 2.000 kg. Debido a la profundidad de estos daños es requisito fundamental una primera nivelación con un mortero cementoso de alta resistencia y capaz de alcanzar elevados espesores en zona.

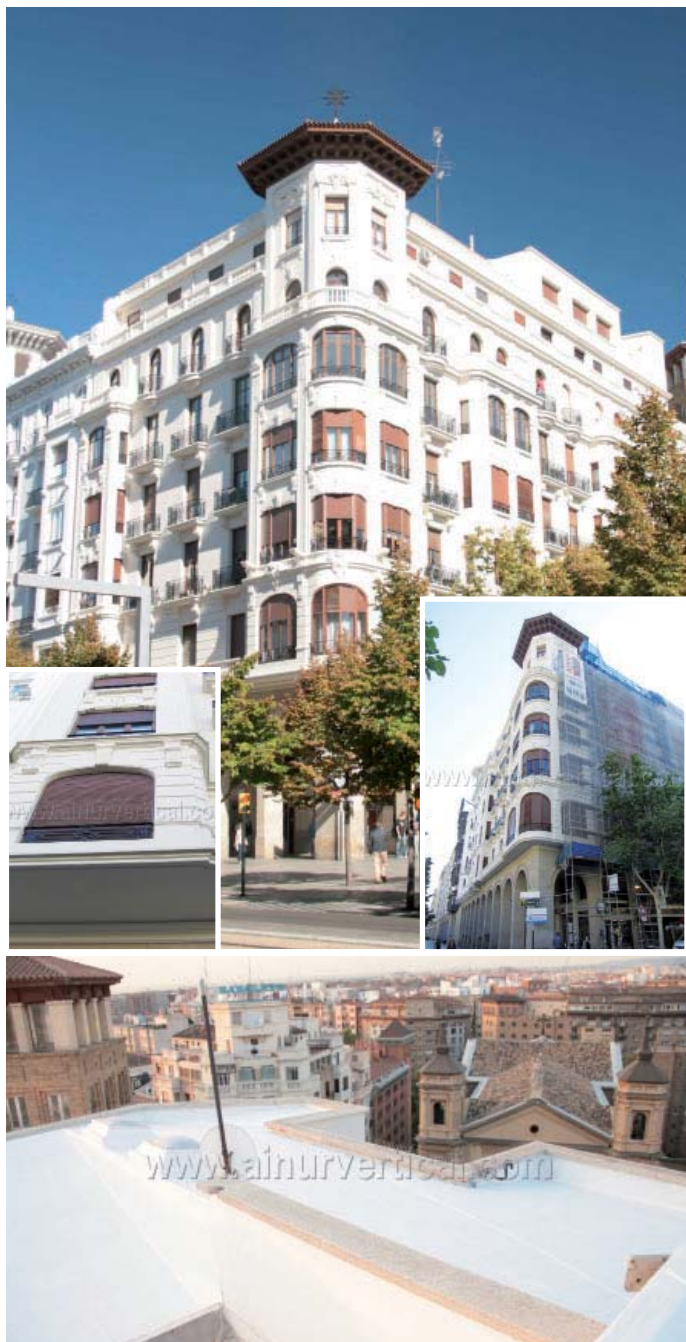
## Rehabilitación en Plaza de Santa Engracia en Zaragoza

En el verano de 2012 se detectan desprendimientos en los ornamentos de la fachada. La propiedad encarga a Ainur un repicado preventivo, a la vez que se realiza un estudio in-situ del estado de la fachada. Este trabajo se realiza con técnicas de trabajo vertical.

Una vez el sellado perimetral ha alcanzado su resistencia, se procede a realizar la colmatación de las fisuras mediante la inyección, a presión controlada, de resina de inyección de baja viscosidad Sikadur®-52 Inyección. Para esta labor se utiliza un calderín de inyección, mangueras y llaves de cierre adecuadas a tal fin, y un compresor de aire, que se usa inmediatamente antes para la limpieza, mediante soplado, del interior de las fisuras. Finalmente se procede a la retirada de cánulas.
