Consolidación de mampostería en la Catedral de La Almudena de Madrid

Nombre de la Obra	Consolidación de mampostería frente a la Catedral de la Almudena.
Empresa Aplicadora	Betazul, S.A.
Fecha inicio de la Obra	19 de septiembre de 2006
Fecha finalización de la Obra	16 de octubre de 2006
Propiedad	Iglesia católica
Constructora	Construcciones Ángel B. Beltrán, S.A.
Proceso	Se realizaron trabajos de consolidación de mampostería, que han sufrido movimientosde de los elementos que la componen por causa de agentes externos, mediante la inyección de los mismos con Sikadur 52 inyección.

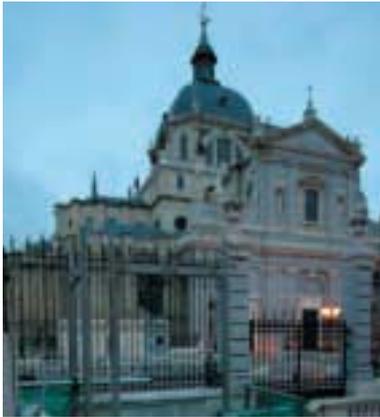
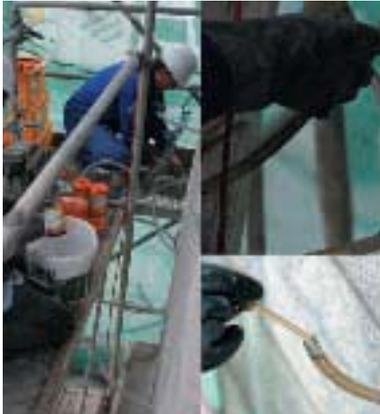
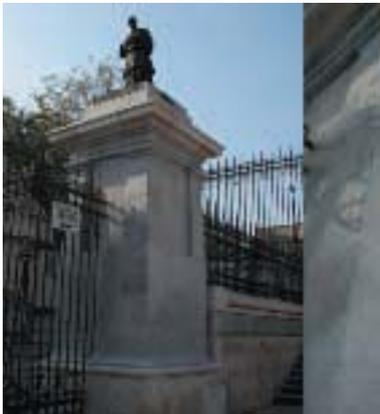
La mampostería ubicada frente a la Catedral de La Almudena en Madrid tuvo que ser consolidada como consecuencia de los movimientos sufridos en los elementos que la componen por causa de agentes externos. Betazul optó como solución por la la inyección en los mismos con Sikadur 52 Inyección.

Se aplica como puente de adherencia Sikadur 31, un adhesivo tixotrópico a base de resinas epoxi utilizado para el pegado de diferentes elementos, rellenos de agujeros o reparaciones puntuales en el hormigón como aristas, coqueras, etc, que presenta unas altas resistencias tanto iniciaes como finales, endureciendo sin retracción.

Posteriormente se colocan las cánulas de purga e inyección y se sella la fisura nuevamente con Sikadur 31.

Finalmente se realiza la inyección con con Sikadur 52 Inyección, resina de inyección de baja viscosidad, con una buena adherencia a hormigón, mortero, piedra, acero y madera.
