Refuerzo estructural en cubierta de edificio de laboratorios en Alcobendas

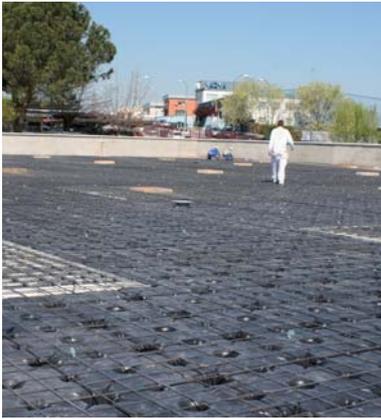
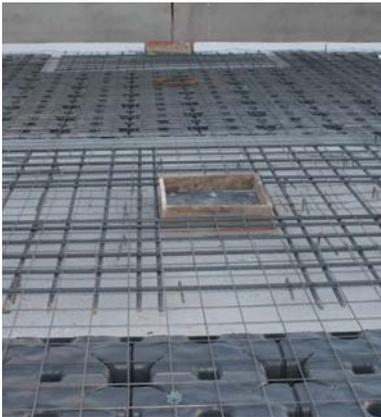
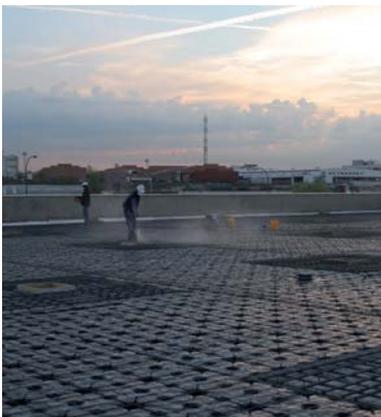
En un primer momento se realiza el chorreado de arena mediante medios mecánicos y manuales en los capiteles de borde y centrales, para a continuación realizar los anclajes mediante conectores Sika AnchorFix 3.

Posteriormente se coloca la armadura de refuerzo en los capiteles de borde y centrales y la bovedilla tipo Cuplex con mallazo de 15 x 15 x 15, con separadores Sika Estrella

Finalmente se aplica el puente de adherencia mediante medios mecánicos con Sikadur 32 Fix.. Este tratamiento de puente de unión entre el hormigón viejo y el nuevo se lleva a cabo con este adhesivo de dos componentes a base de resinas epoxi, que aplicado sobre superficies de hormigón viejo proporciona una unión perfecta con el hormigón fresco.
