ARTÍCULO TÉCNICO

PROTECCIÓN DE HORMIGÓN ARMADO CON BAJO RECUBRIMIENTO DE ARMADURAS

Artículo Técnico
Protección de hormigón armado
con bajo recubrimiento de armaduras
Febrero-2014

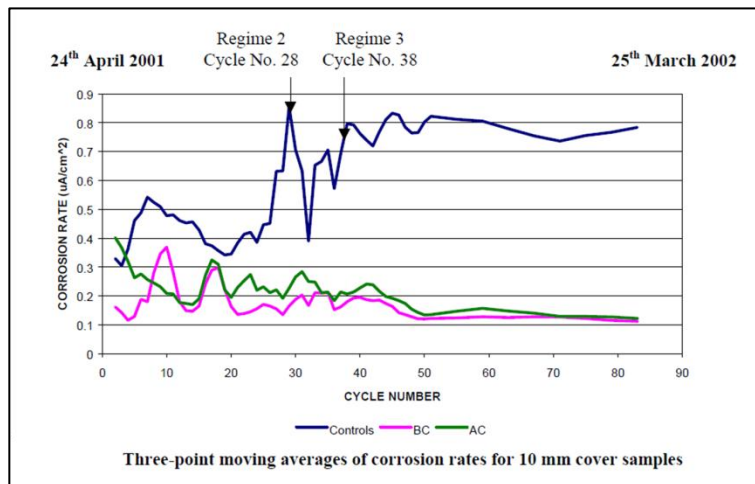
Figura 1: Hormigón carbonatado – efecto inhibidor (aplicado antes y después de la carbonatación)

El doble nivel de protección aumentará la durabilidad y vida útil de la estructura. Un inhibidor de la corrosión de aplicación superficial puede actuar como un segundo nivel de protección, adicional al revestimiento descrito en el apartado anterior, para aumentar la resistencia a la corrosión. El inhibidor de la corrosión se aplica antes que el revestimiento protector y actúa mediante la migración hacia el interior del hormigón para formar una capa protectora adicional sobre la superficie de la armadura de acero.

Los inhibidores de corrosión de aplicación superficial proporcionan sobre todo un buen desempeño en la prevención y la reducción de la corrosión del acero inducida por la carbonatación. Además, si el recubrimiento de hormigón es inferior al especificado originalmente, es razonable esperar una mayor facilidad de penetración hacia el interior del inhibidor y el aumento de la cantidad del mismo que sea capaz de llegar a la superficie del acero.

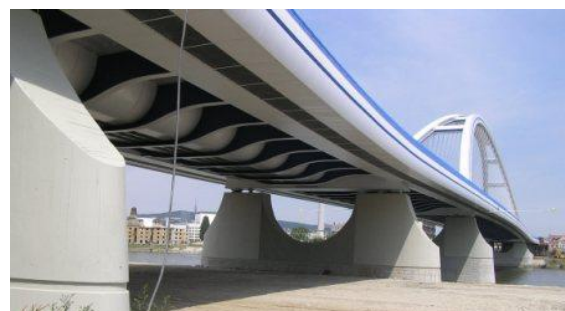
La impregnación hidrófoba compensará donde hay defectos de la superficie, repeliendo el agua como un segundo nivel de protección en el que el revestimiento de protección no ha llenado o puentado de los poros, fisuras u otras imperfecciones. El agua que contiene los elementos solubles agresivos (por ejemplo, cloruros, sulfatos, etc) no podrá penetrar en el hormigón.

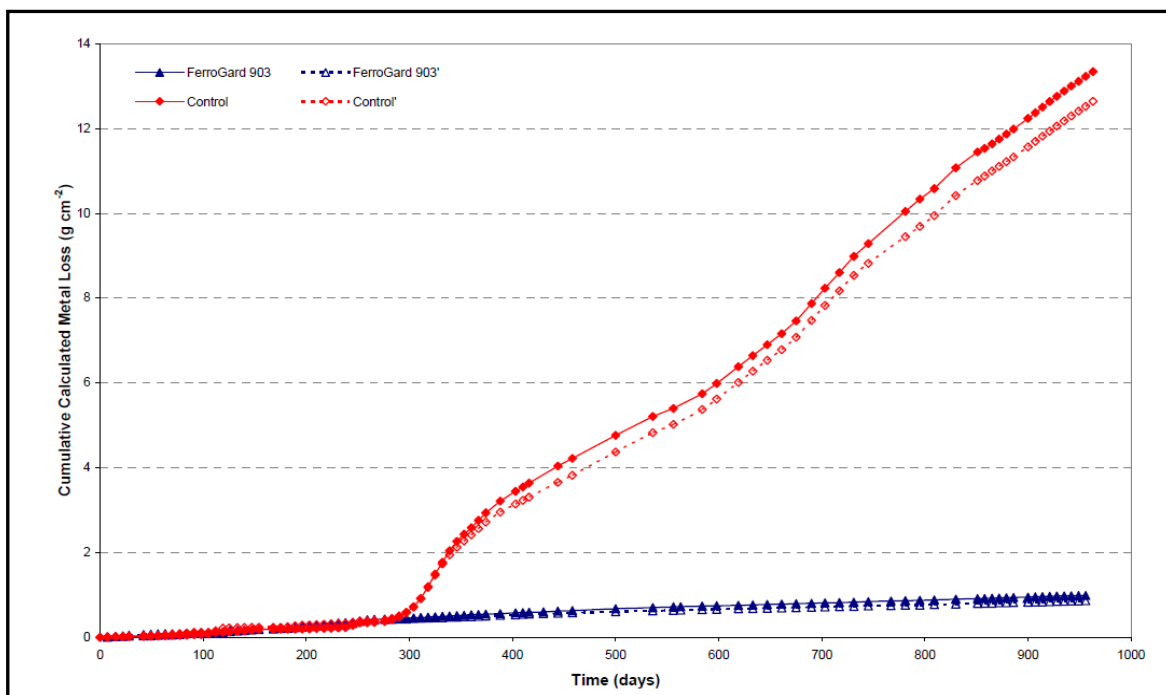
Figura 2: Cantidad acumulada de acero perdido por la corrosión

En estructuras nuevas la durabilidad se puede incrementar si se aplica el inhibidor de corrosión antes de que los cloruros solubles hayan tenido tiempo de penetrar en el hormigón. Esta acción preventiva de los inhibidores de corrosión en forma de impregnación de aplicación superficial quedó claramente demostrado por el Dr. JR Morlidge de BRE en el Reino Unido.

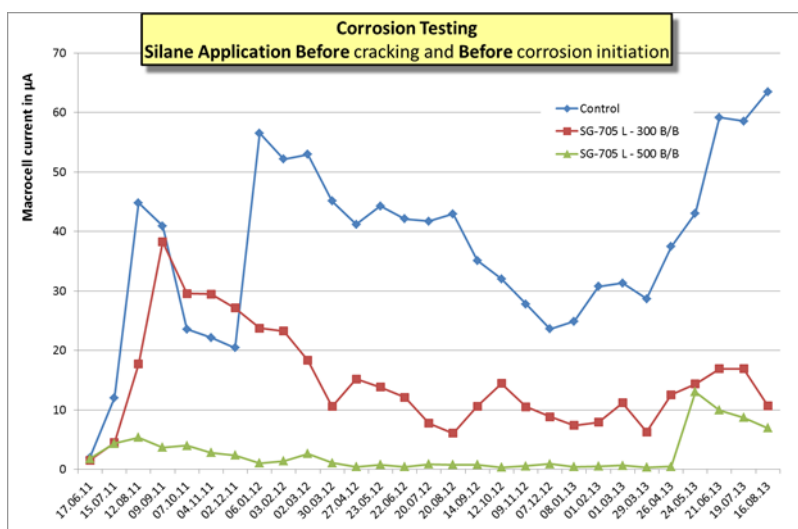
Figura 3: Actividad de la corrosión

La influencia directa de la protección dada por las impregnaciones hidrófobas se ha demostrado sometiendo vigas fisuradas a ciclos regulares de encharcamiento y sequedad en agua salada y midiendo la actividad de la corrosión de acero resultante. En las vigas tratadas con impregnaciones hidrófobas con suficiente de profundidad de penetración, incluso cuando se aplica antes de que se hayan producido las fisuras, se redujo de manera significativa la iniciación de la corrosión por la desecación de los poros del hormigón que rodean las armaduras de acero y por la limitación de la penetración de los cloruros.
