Garaje Gabriela Mistral

DATOS DE LA OBRA

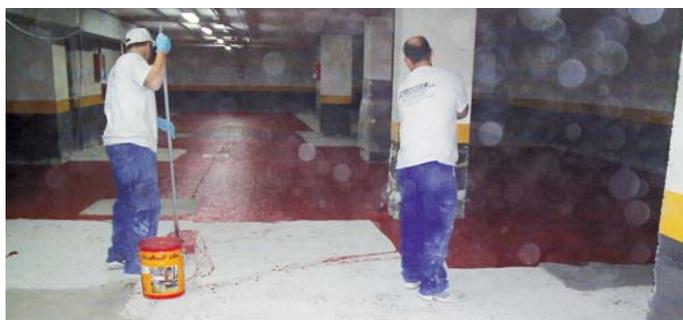
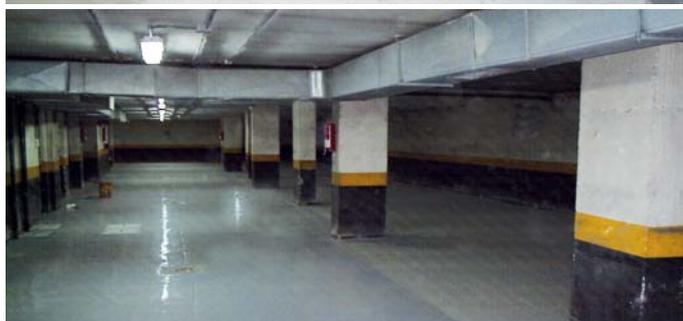
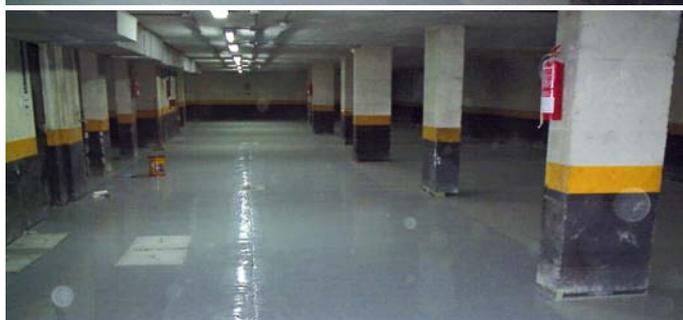
La actuación que lleva a cabo Painsel en el garaje de la comunidad de propietarios de la calle Gabriela Mistral es la reparación de un pavimento con una terminación de slurry ya muy desgastada. Se observa, sin embargo, que el soporte de hormigón es compatible con la aplicación de resinas epoxi, una vez se haya eliminado el revestimiento antiguo. Las juntas, asimismo, están en muy abiertas y con los cantos desgastados. Se decide emplear en esta reparación un autonivelante epoxi cemento con un acabado antipolvo de fácil limpieza, ya que la queja principal de los vecinos era la continua suciedad del garaje, con polvo muy difícil de limpiar.

Se repara la junta, cajeándola con fresado y se regenera con mortero de alta resistencia Sikadur®-43 Mortero de Reparación. Se prepara el soporte, para eliminar el slurry existente, mediante fresado, aspirado de la superficie y una posterior aplicación de la imprimación Sikafloor®-155 WN aplicada con rodillo, empleada también para sellar los poros del hormigón.

Para regularizar el soporte se aplica el mortero autonivelante Sikafloor®-81 EpoCem®, colocado con llana y aireado con rodillo de púas. Se termina con el revestimiento protector Sikafloor®-264 en el color RAL 7030 en las zona de plazas y el RAL 7037 en la zona de calles.
