## Rehabilitación de las viseras de las tribunas del Hipódromo de la Zarzuela de Madrid

### DATOS DE LA OBRA

Nombre	Restauración y rehabilitación en recinto de carreras del Hipódromo de la Zarzuela de Madrid.
Empresa aplicadora	Betazul, S. A.
Fecha inicio	Febrero de 2008
Fecha finalización	Octubre de 2008
Constructora	Dragados
Superficie total tratada	3.614 m <sup>2</sup>

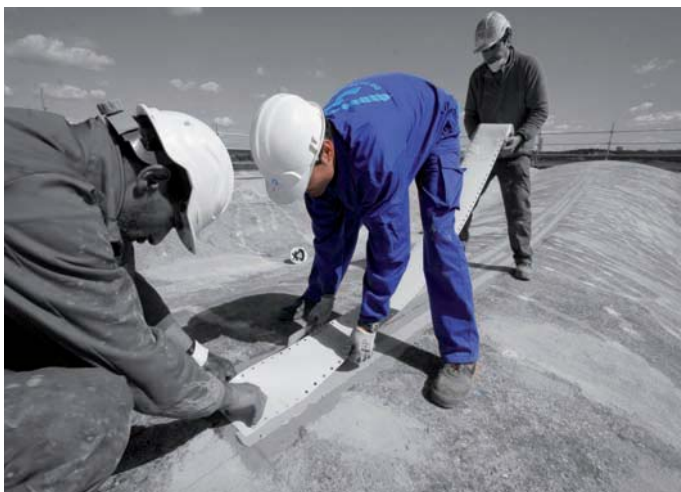
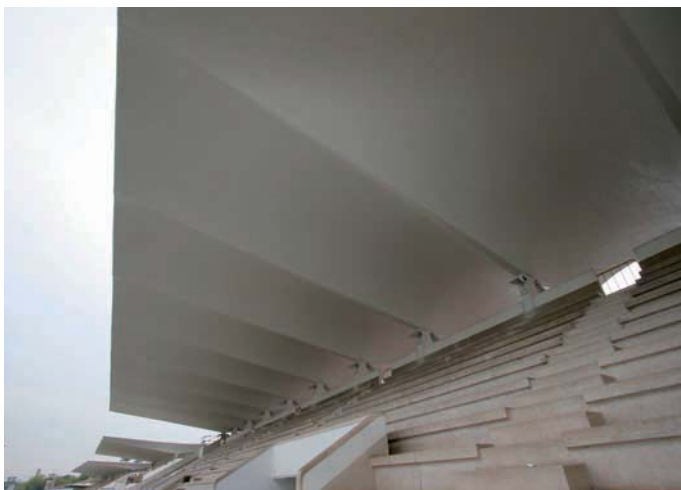
Betazul, empresa encargada de ejecutar la obra de rehabilitación de las viseras de las tribunas, llevó a cabo como procedimiento previo los trabajos de limpieza de la superficie de hormigón pintada, en el parámetro inferior de la cubierta, tanto en pilares como tirantes, mediante la aplicación de hidrolimpiadora de alta presión.

Posteriormente, se realizaron por medios manuales y mecánicos los trabajos de retirada de la lámina asfáltica —incluida la lámina de acabado de aluminio gofrado— colocada sobre el soporte de hormigón. A continuación, se llevó a cabo la reparación de la cala o coquera de hormigón tanto en el paramento inferior como en parte superior de la cubierta, donde también se regularizaron las zonas descarnadas.

La recomposición de la zona del borde de la cubierta, en la zona del canto, y de la parte superior, en un ancho de 30-40 cm, fue el siguiente paso, para seguidamente reconstruir las fisuras inyectadas, recuperando con ello la superficie del hormigón inicial, con su terminación de encofrado visto con tablas de madera. Se ejecutó, asimismo, el sellado superior e inferior de la junta entre las dos losas de la cubierta con el Sistema Sikadur® Combiflex-E, con banda de 20 cm de ancho.

El tratamiento de recrecido del tirante y relleno del mismo en toda su altura —de aproximadamente 3 m— se realizó con el mortero Sika® Monotop 632, inyectado de abajo a arriba. Finalmente, la protección de toda la estructura de hormigón se llevó a cabo mediante pintura anticarbonatación.
