## Fachada del nuevo Casino de Lloret

### DATOS DE LA OBRA

Nombre	Reparacion de patologia de hormigón y pintado en fachada del nuevo casino de Lloret. Lloret-Girona.
Empresa aplicadora	Impermeabilizaciones Ferlaval, S.L.
Propiedad	Altiare Empresa Const., S.A.U.
Fecha inicio	Marzo de 2010
Fecha finalización	Julio de 2010

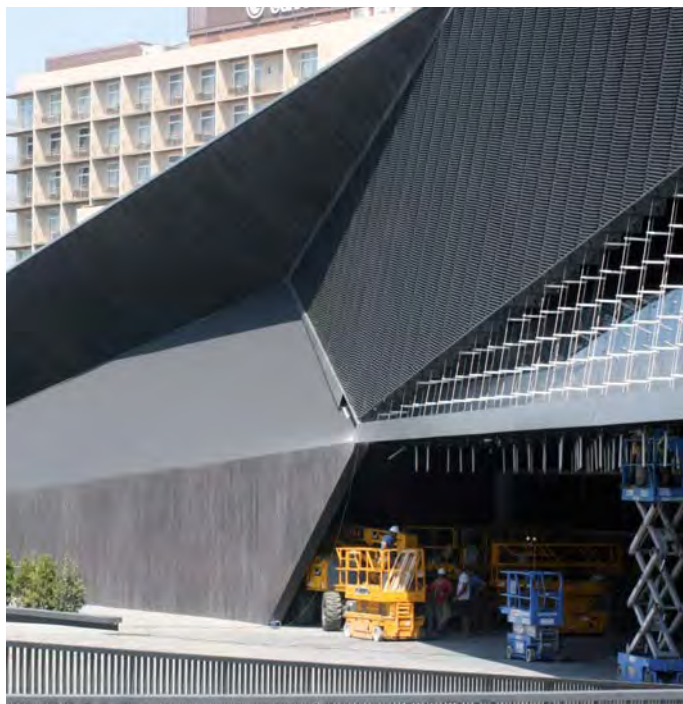
Ferlaval realiza dentro de esta obra los trabajos de reparación de las patologías de hormigón y el el pintado de la fachada del edificio.

Después del repicado de las superficies del hormigón y de su limpieza, se pasaban las armaduras con el revestimiento anticorrosión y capa de adherencia Sika Monotop® 910. Se rellenan entonces las partes repicadas hasta conseguir igualar con la antigua sección mediante la colocación de Sika Monotop® 612, Sika Monotop® 618, tintados con Sika® Max Mix color.

Se lleva a cabo el reperfilado final con el mortero cosmético Sika Rep® Cosmético, para a continuación aplicar como imprimación Sikagard® 552 W Aquaprimer, y la pintura de protección plasto-elástica Sikagard® 550 ES Elástocolor. Finalmente se aplica el líquido hidrófugo y fungicida de efecto remanente, Sikagard® 710, aplicado en dos manos a rodillo ó airless.
