Reparación de cubierta y escaleras en la Urbanización Los pinos de Sierra Nevada

DATOS DE LA OBRA

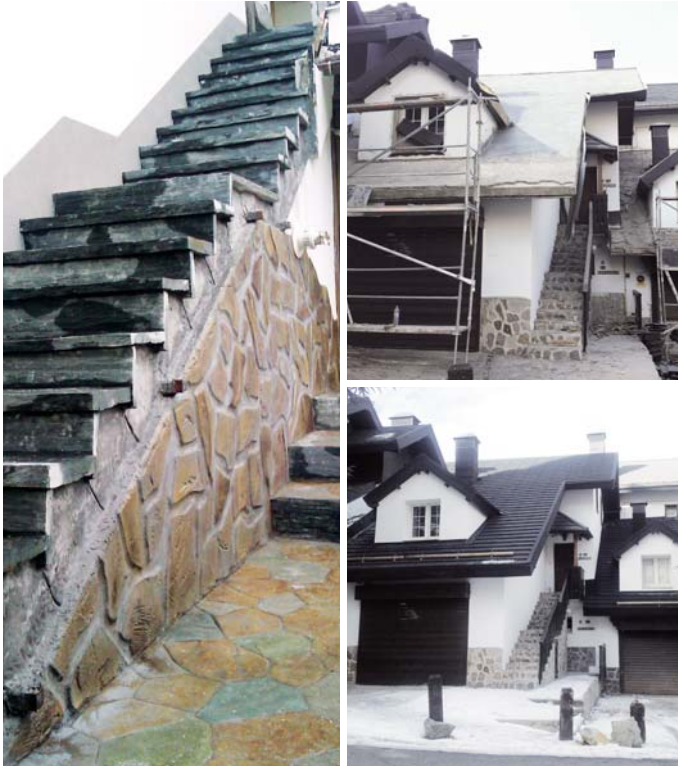
En la Urbanización Los Pinos de Sierra Nevada, en Granada, CECH acomete la reparación de la cubierta y las escaleras de una de las viviendas. La superficie total de las cubiertas es de 150 m², tratándose de dos faldones de cubierta inclinada y dos buhardillas, todo ello forjados inclinados de hormigón armado, con la existencia de shunt de ventilación en cada uno de los dos faldones.

Al realizar una cata en uno de los faldones, se descubre que las chapas metálicas están sujetas a un soporte de pizarra, correspondiente a la cubierta primitiva. Por este motivo, previamente a la realización de la impermeabilización, se retiran los elementos metálicos de cubierta, así como la pizarra y los paranieves.

Una vez regularizado el soporte, y para acometer las patologías de la cubierta, se opta por el sistema SikaRoof® MTC-18. Se aplica en primer lugar una capa de imprimación con Sika Bonding Primer en los faldones regularizados y Sikalastic Metal Primer en los faldones de las buhardillas que tienen un soporte metálico (plomo). Como capa base de impermeabilización, reforzada con la malla de fibra de vidrio Sika® Reemat Standard, se aplica Sikalastic®-601 BC. Como capa de sellado final se coloca Sikalastic®-621 TC. Finalmente, se colocan de nuevos los rastreles para reponer las piezas metálicas que existían previamente, recuperando la estética del edificio. Los anclajes a la cubierta se sellan con Sikaflex®-11 FC⁺.
