La Mejor Obra

Recopilación

Obras Galardonadas
en el Concurso
La Mejor Obra

2010

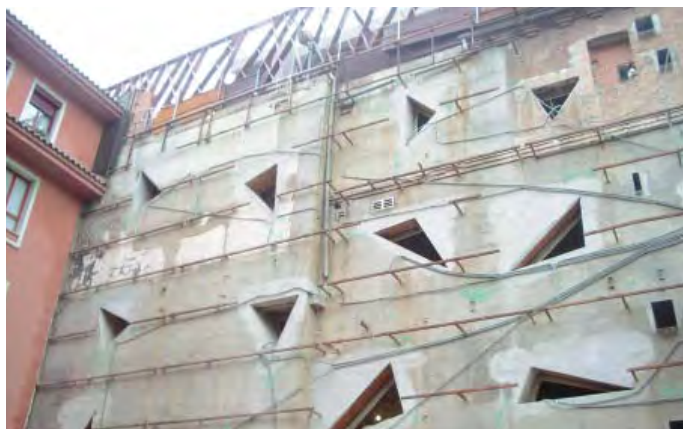
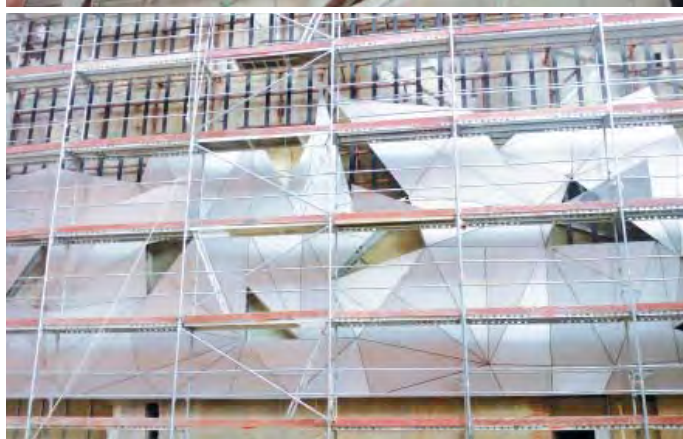
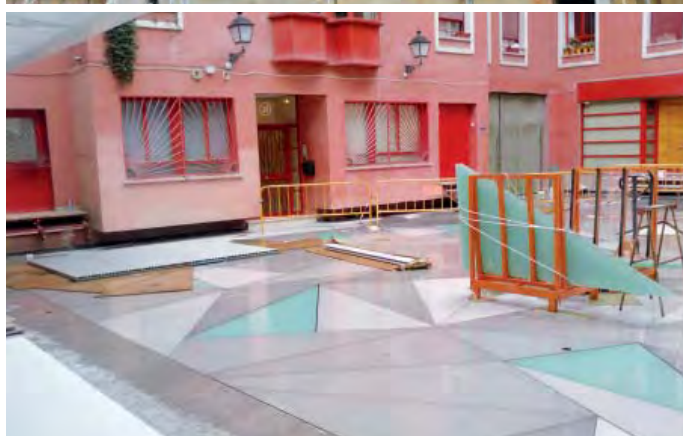
Pegado de Paneles de fachada del Museo ABC de Madrid

La encargada de ejecutar el pegado de los paneles de la fachada es XANELA. La obra se lleva a cabo mediante el pegado elástico de chapa de aluminio de 8 mm con el sistema SikaTack® Panel sobre rastrelado de aluminio. Para ello se emplean el limpiador Sika Cleaner 205, la imprimación SikaTack® Panel Primer, la Cinta SikaTack® Panel 3 y el adhesivo SikaTack® Panel 600, realizándose un total de 235 m² de fachada. Asimismo, Xanela lleva a cabo la impermeabilización y el pegado de suelo de 230,5 m², también con chapa de 8 mm, mediante SikaBond® T8.

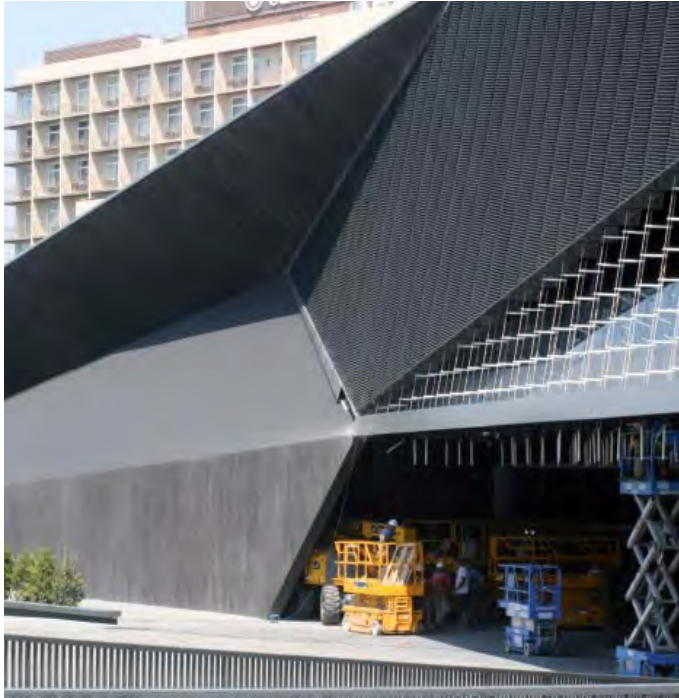
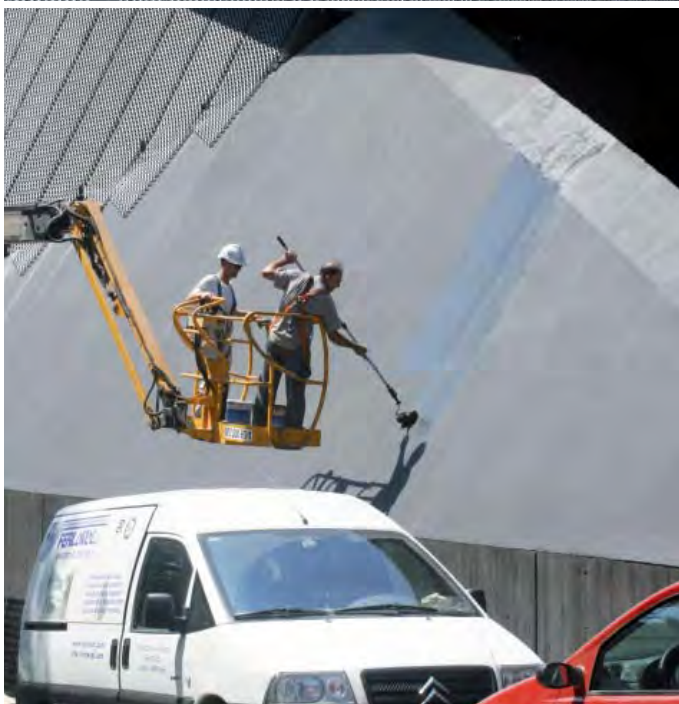
Fachada del nuevo Casino de Lloret

Ferlaval realiza dentro de esta obra los trabajos de reparación de las patologías de hormigón y el el pintado de la fachada del edificio.

Después del repicado de las superficies del hormigón y de su limpieza, se pasaban las armaduras con el revestimiento anticorrosión y capa de adherencia Sika Monotop[®] 910. Se rellenan entonces las partes repicadas hasta conseguir igualar con la antigua sección mediante la colocación de Sika Monotop[®] 612, Sika Monotop[®] 618, tintados con Sika[®] Max Mix color.

Se lleva a cabo el reperfilado final con el mortero cosmético Sika Rep[®] Cosmético, para a continuación aplicar como imprimación Sikagard[®] 552 W Aquaprimer, y la pintura de protección plasto-elástica Sikagard[®] 550 ES Elástocolor. Finalmente se aplica el líquido hidrófugo y fungicida de efecto remanente, Sikagard[®] 710, aplicado en dos manos a rodillo ó airless.

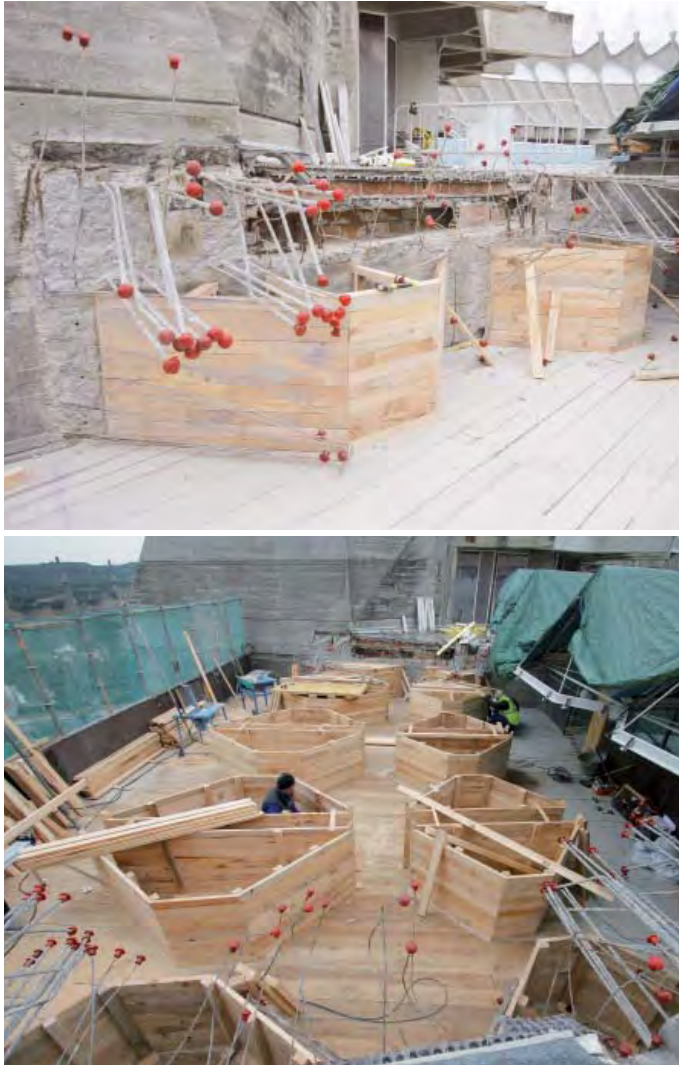
Restauración pasarelas edificio Sede IPCE

Dentro de las operaciones llevadas a cabo en los últimos años para la reparación de elementos de hormigón que presentan inicios o procesos de oxidación y deterioro del propio hormigón de revestimiento, Betazul se ha encargado de la restauración de las pasarelas de hormigón, entre otros trabajos.

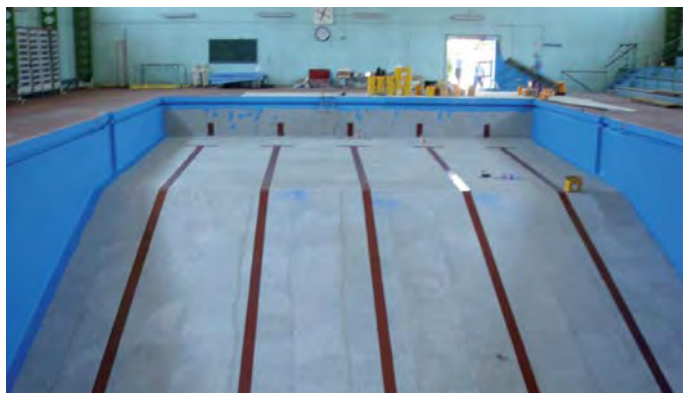
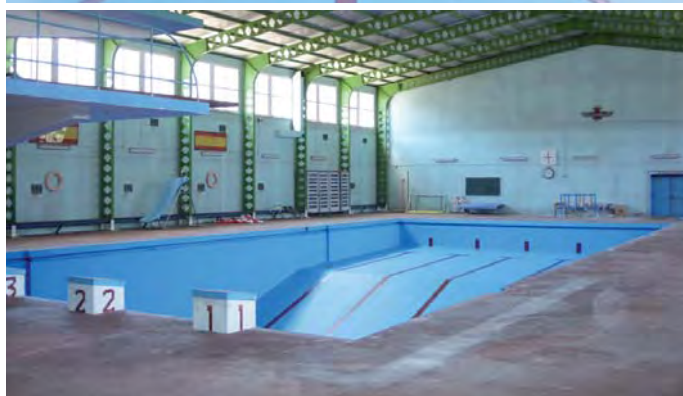
Impermeabilización piscina Colegio Ntra. S^a de Loreto

La piscina del Colegio Nuestra Señora de Loreto en Madrid necesita una completa rehabilitación y la aplicación de un revestimiento impermeable en los pavimentos verticales y horizontales.

La encargada de ejecutar la obra, Opteimsa, como primer paso, lleva a cabo, mediante chorro de arena, el saneado de los paramentos verticales y las líneas de fondo y la limpieza de las superficies chorro de agua a presión.

Se sellan, asimismo, las juntas, fisuras y grietas con la masilla de poliuretano Sikaflex® 11 FC y se aplica una capa de adherencia e imprimación mediante la resina acrílica SikaTop® 50 Resina de Unión, con un consumo medio de 0,15 kg/m².

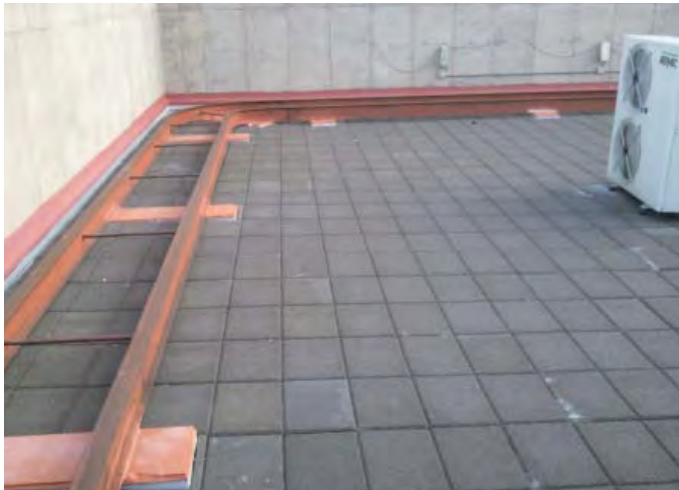
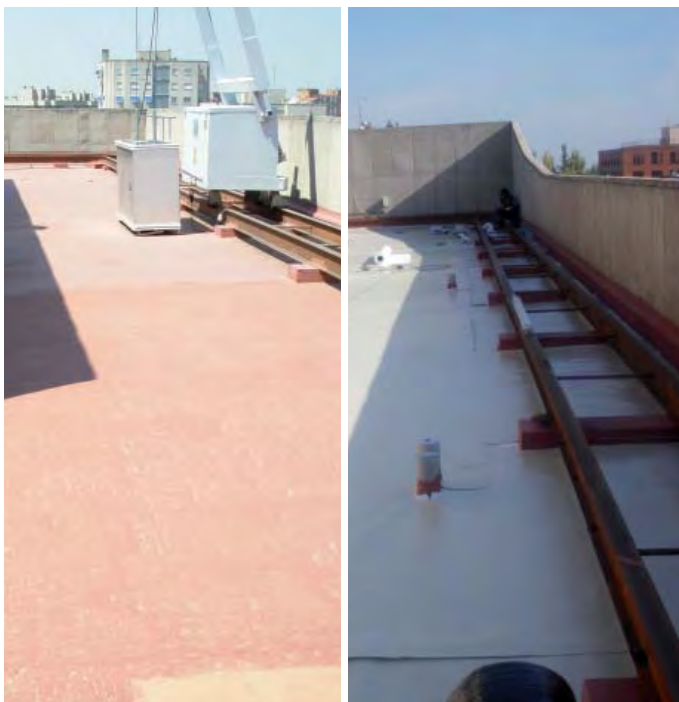
Cubierta Policlínico Ntra. S^a de América

En este caso, Opteimsa impermeabiliza la cubierta del Policlínico de Nuestra Señora de América en Madrid con un sistema de PVC Sikaplan.

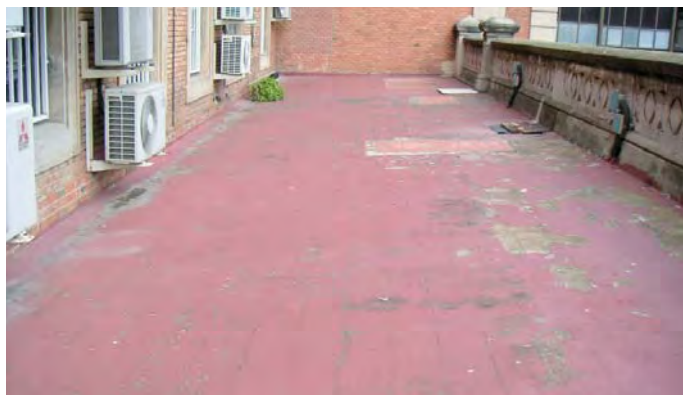
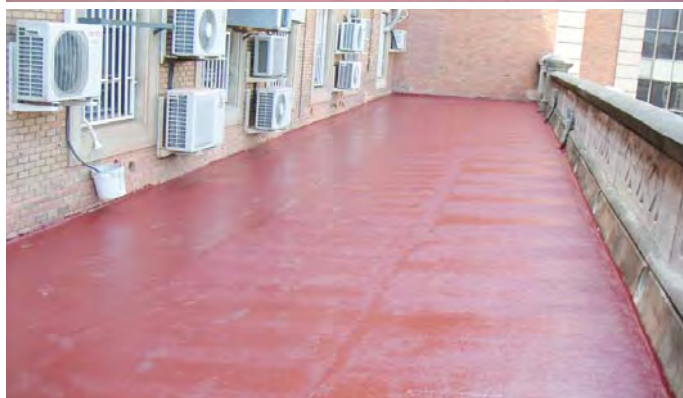
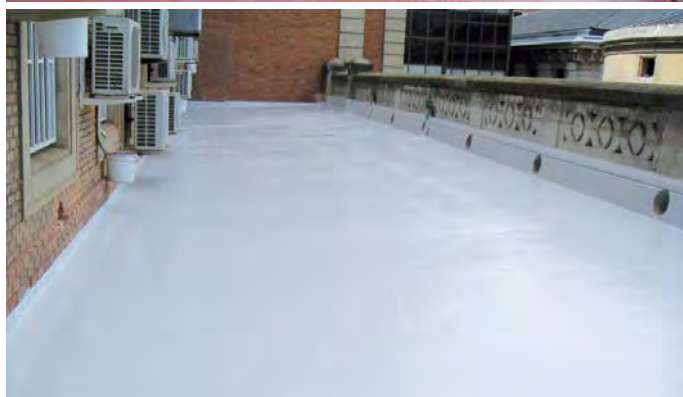
Terraza cubierta Hospital Clínico de Barcelona

Gesap se encuentra con una cubierta acabada con losetas cerámicas en mal estado, revestidas con pintura impermeabilizante muy deteriorada. La preparación de la superficie se realiza con medios manuales, hasta eliminar el revestimiento existente. Posteriormente se procede al diamantado de la superficie con medios mecánicos.

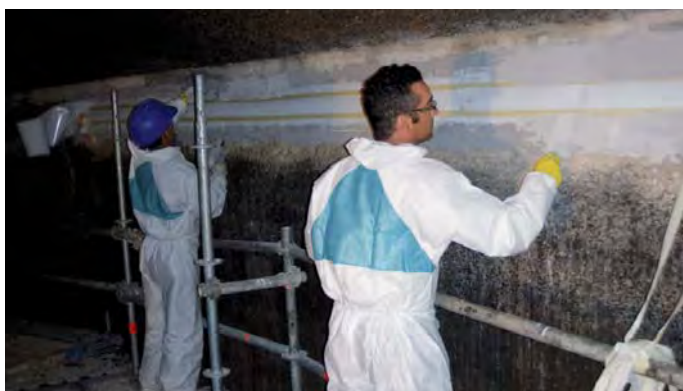
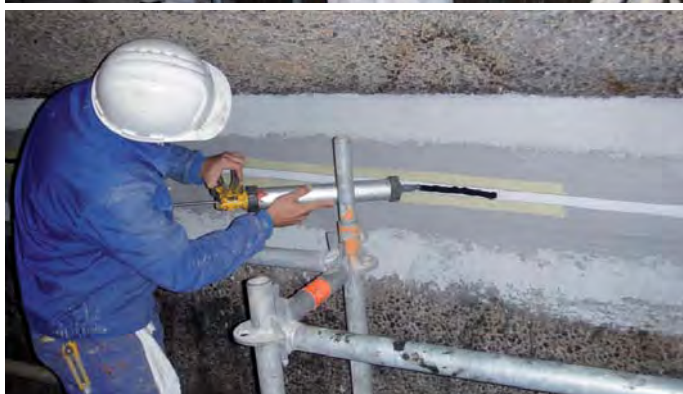
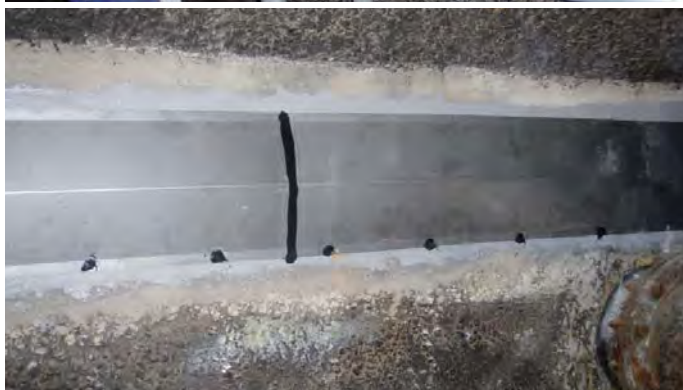
Digestor Depuradora Butarque

El Canal de Isabel II, a través de la UTE Edar Butarque, encarga a Opteimsa la rehabilitación y el tratamiento de juntas entre los paramentos verticales y la cúpula del digestor de la zona madrileña de Butarque.

Una vez realizado el saneado y limpieza de las superficies de hormigón, se lleva a cabo la rehabilitación del soporte de hormigón y el sellado de las juntas existente entre paramentos verticales y cúpula. Para ello, Opteimsa aplica en primer lugar el revestimiento anticorrosión y capa de adherencia SikaTop® Armatec 110. A continuación, se recupera la sección del soporte de hormigón, y se regulariza la superficie en zonas puntuales, que presentan desperfectos, armaduras vistas o coqueas, mediante morteros de reparación de la gama Sika Monotop y morteros de resinas epoxi Sikadur®. Se rehace completamente la junta con el fin de conseguir un soporte apto para colocación de la banda Combiflex. Se sella finalmente la parte que queda vista de la banda Combiflex mediante Sikaflex® Pro 3 WF.

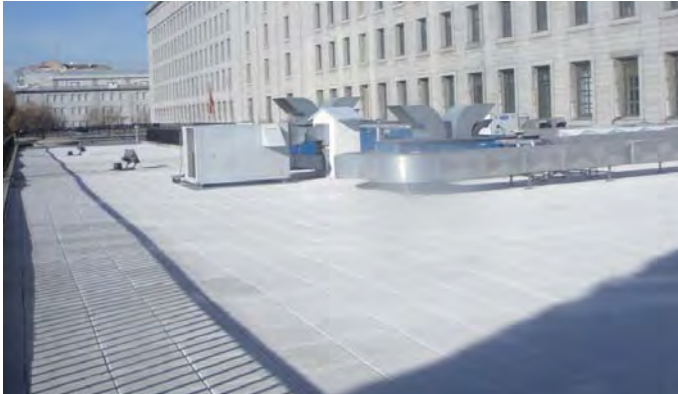
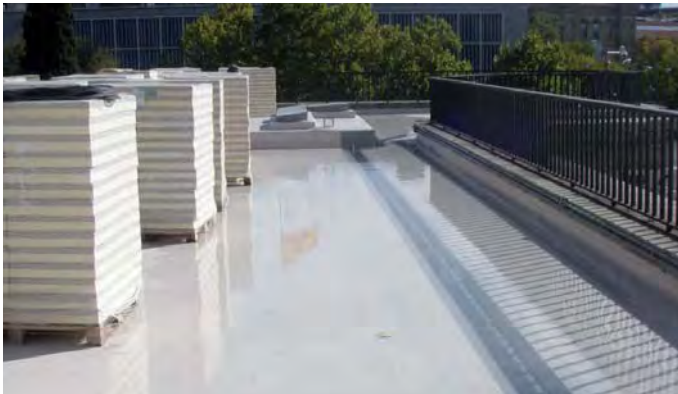
Cubierta M° de Medio Ambiente

Opteimsa recibe el encargo de impermeabilizar la cubierta de la tercera planta del Ministerio de Medio Ambiente, Medio Rural y Marino en Madrid. Se opta por instalar un sistema de lámina de poliolefina flexible (FPO).

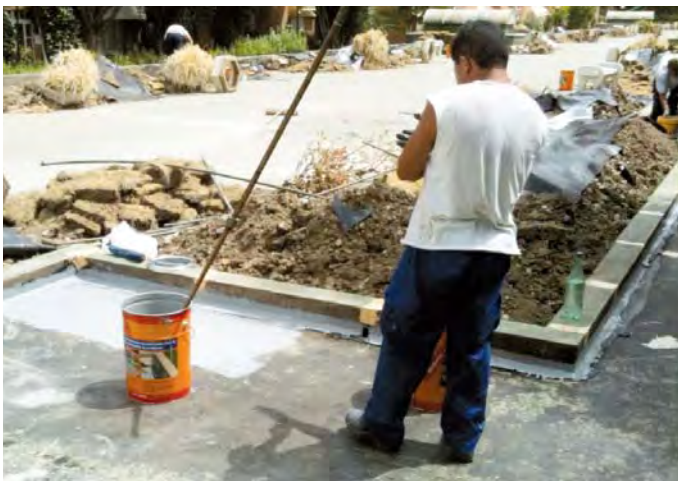
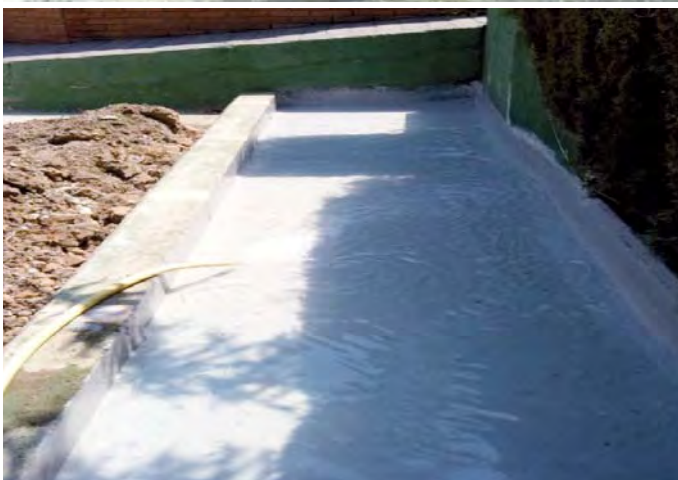
Pavimento Urbanización Los Pinos de La Moraleja

Mundo Vertical recibe el encargo, por filtraciones de agua en el garaje subterráneo de la zona, de realizar las obras de rehabilitación e impermeabilización de 1.300 m² de pavimento y de 300 m² de jardineras, en la calle Azaleas de la Urbanización "Los Pinos" Situada en la Moraleja de Madrid,

Para la rehabilitación e impermeabilización de los 1.300 m² de pavimento, se procede en primer lugar al picado del soporte mediante mecanismos manuales. El saneado de estas zonas se lleva a cabo con el mortero Sika Monotop[®] 632, un mortero autonivelante, monocomponente, a base de cemento mejorado con resinas sintéticas.

En la impermeabilización de los 300 m² de jardineras, se inicia el trabajo retirando la totalidad de las tierras y plantas existentes en las jardineras, así como las capas de tela asfáltica. Se pican entonces y se sanean las zonas agrietadas de los paramentos verticales en el contorno de las jardineras con Sikaflex[®] 11FC, y se eliminan las impurezas y suciedad que puedan impedir la perfecta adherencia del posterior tratamiento.

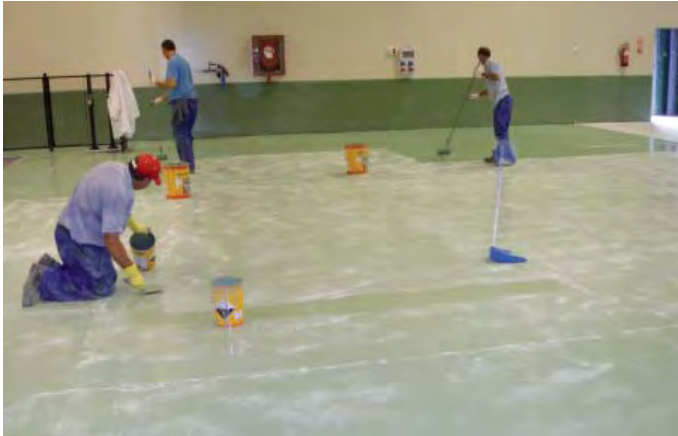
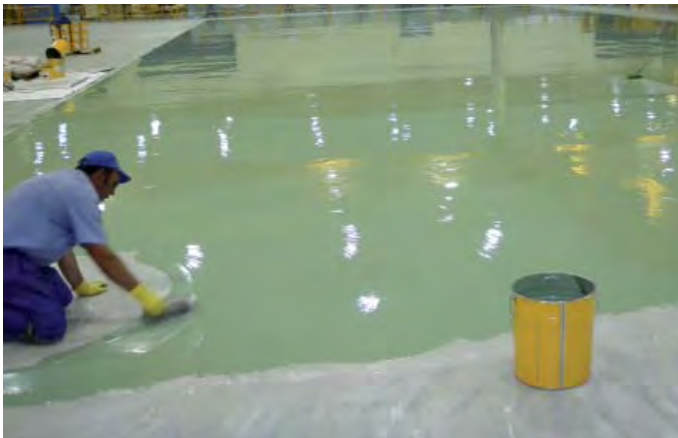
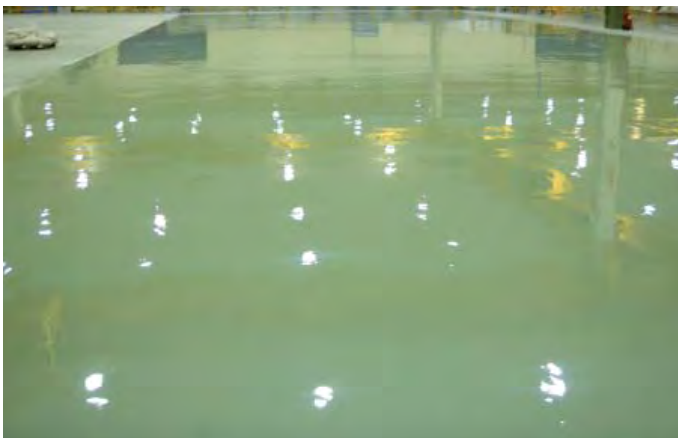
Airbus en Illescas, Toledo

A Opteimsa se le encarga la ejecución de varios pavimentos autonivelantes a base de resina epoxi en las naves A-2, A-3 y A-5, en la factoría de Airbus en Illescas, Toledo. En este tipo de industrias son muy importantes las planimetrías, ya que los trabajos realizados, y las máquinas y softwares empleados requieren cotas y espesores determinados y perfectamente nivelados.

Se colocan 1050 m² de capa de igualación y pavimento autonivelante mediante mortero de resinas epoxi coloreado y de baja viscosidad. Una vez preparado el soporte, eliminando rebabas, y reparando los posibles desperfectos existentes, se imprima mediante las resinas epoxi Sikafloor® 156, Sikafloor® 32 N y Sikafloor® 161, con un consumo medio de 0,30 kg/m².

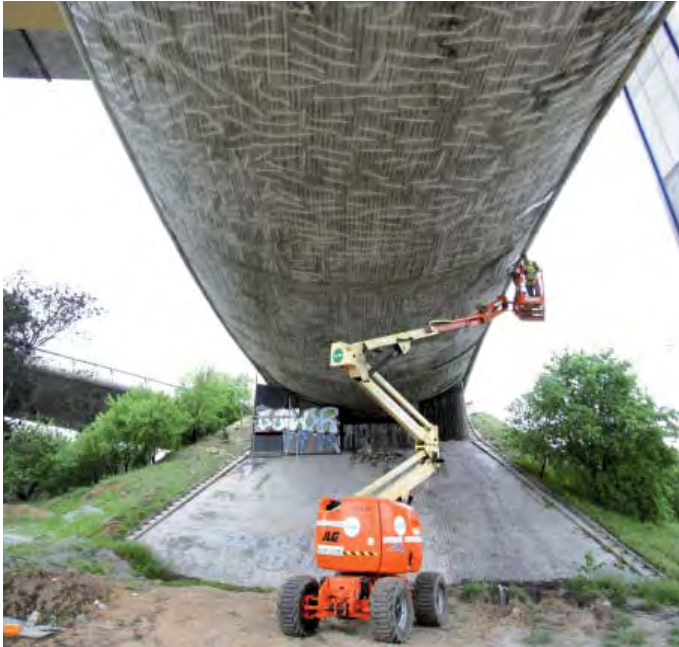
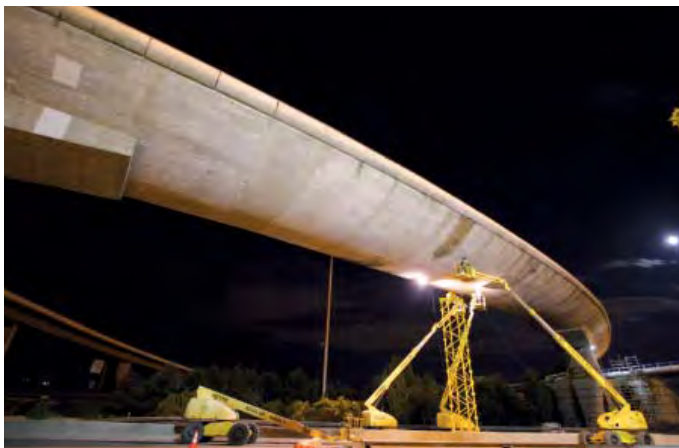
Rehabilitación del puente enlace A1 con M-40

Además de estas actuaciones se han realizados otros trabajos de micropilotajes para la sustentación de la estructura de hormigón armado en el punto central de los vanos de los puentes, y se han confinado y reparado todas las cabezas de pilas para prepararlas para gatear el tablero de estribos y pilas y sustituir los apoyos POT deteriorados.

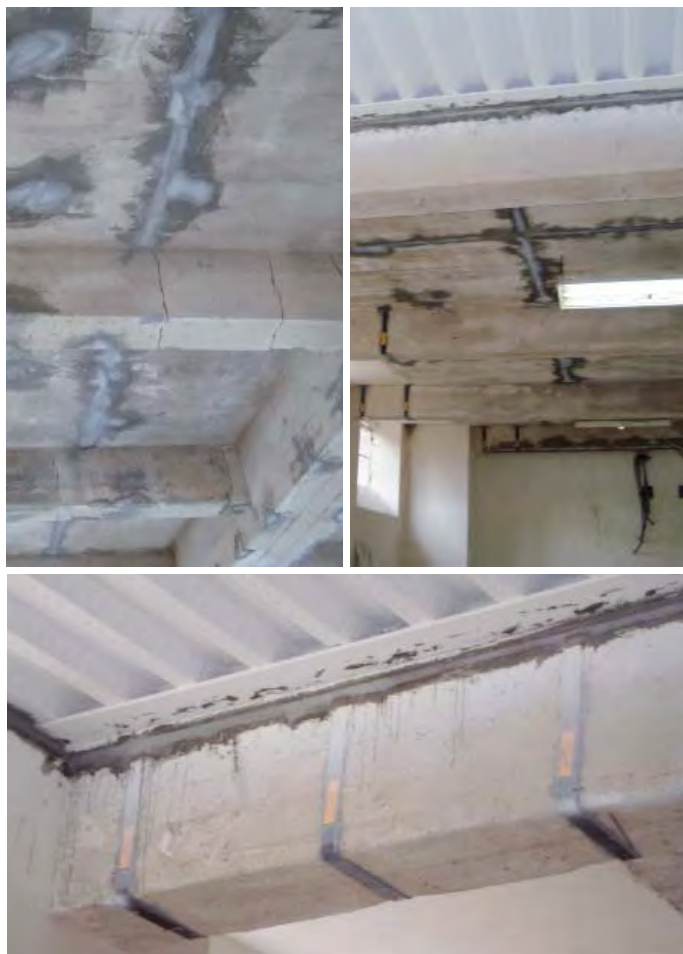
Rehabilitación de Pabellón de Gobierno de la UCM

SLESIC limpia y prepara la superficie, para luego reparar las vigas y pilares con los morteros Sika Monotop, inyectando en fisuras y grietas con Sikadur® 52 Inyección. Se lleva a cabo, asimismo, la protección anticorrosión de las armaduras y se ejecuta el refuerzo de las vigas con la fibra de carbono Sika Carboshear. Finalmente, se realiza el retocado de las vigas metálicas.

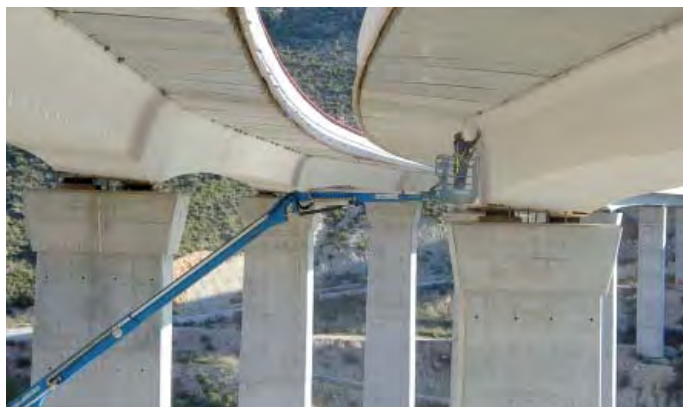
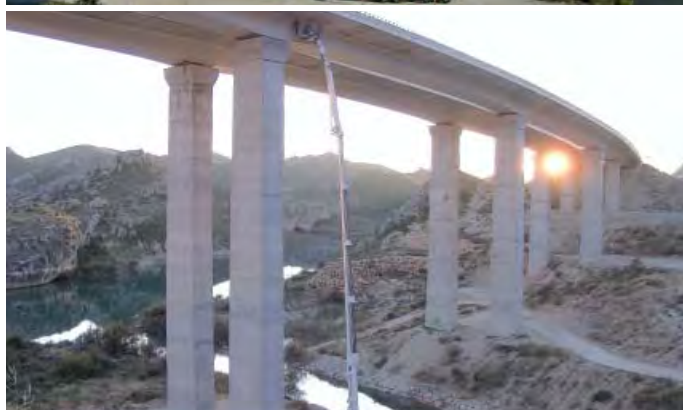
Reparación Viaducto en Mula

Se le encarga a Betazul la reparación del viaducto de la autovía Alcantarilla - Caravaca a su paso por Mula, Murcia, debiéndose ejecutar trabajos de sellado de fisuras con
