Ampliación y mejora del "Pont Vell" de Lleida

DATOS DE LA OBRA

Nombre	Ampliación y mejora del "Pont Vell" de Lleida ciudad.
Empresa aplicadora	Impermeabilizaciones Ferlaval, S.L.
Fecha inicio	Diciembre 2006
Fecha finalización	Septiembre 2007
Propiedad	Ayuntamiento de Lleida
Constructora	ACSA, Obras e Infraestructuras, S.A.

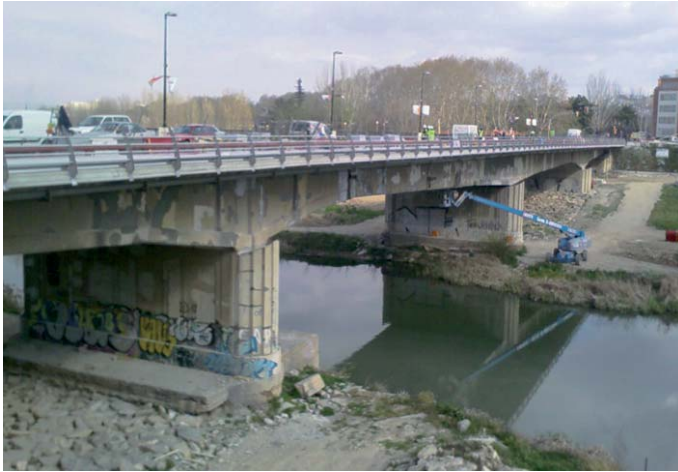
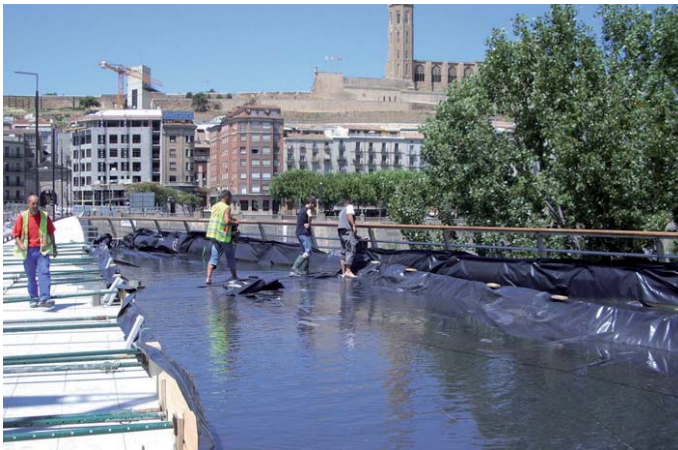
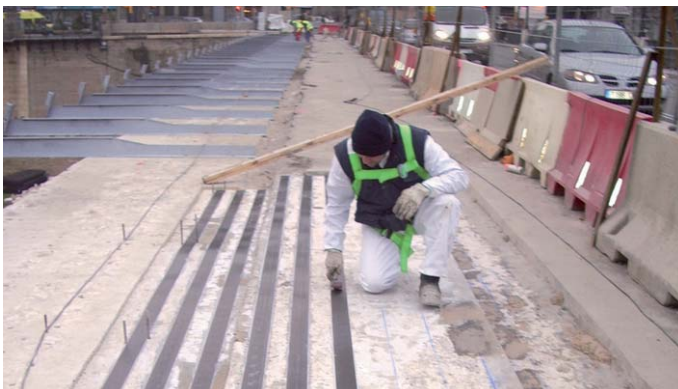
El Pont Vell de Lleida, que durante décadas fue la puerta principal de la ciudad, luce una nueva imagen más remozada y moderna, gracias a las obras de reforma integral que se han ejecutado. La estructura de este puente se hallaba muy deteriorada por el paso del tiempo y el efecto del agua. El viaducto presentaba serios daños en las armaduras, en los fundamentos y en las barandillas.

Ferlaval Impermeabilizaciones, empresa encargada de esta rehabilitación integral, llevó a cabo como primer paso la limpieza de las superficies de hormigón con chorro de agua a presión hasta que las superficies quedaron sólidas y libres de material disgregado y de sustancias tales como aceites, tierra, óxidos y materiales sueltos. A continuación se realizó el saneado de las superficies de hormigón erosionadas, segregadas o desprendidas, mediante el repicado manual o mecánico.

La pasivación de las armaduras se ejecutó mediante la aplicación del revestimiento de adherencia y protección, Sika Monotop 610, en dos capas, para posteriormente aplicar el mortero Sika Monotop 612 o el revestimiento en capa delgada con el mortero Sika Monotop 620. Para el sellado de las fisuras se abrieron estas en forma de "V" y se sellaron con el adhesivo tixotrópico Sikadur 31.

Asimismo, se inyectó a presión Sikadur 52 Inyección y se selló la traza con Sikadur 31.

Para el refuerzo de la estructura se utilizó el sistema compuesto por el laminado Sika CFRP, matriz polimérica de resina epoxi reforzada con fibras de carbono Sika Carbodur S812 y Sika Carbodur S512, pegado con el adhesivo de resina epoxi Sikadur 30.

Finalmente se revistió el puente con pintura en dispersión acuosa para protección del hormigón contra la carbonatación, Sikagard 670 W Elastocolor, aplicada en dos manos a rodillo o airless.
