La Mejor Obra

Concurso La Mejor Obra Sika 2014

El concurso “La Mejor Obra Sika” es una iniciativa de la empresa líder mundial en la fabricación de productos químicos para la Construcción y la Industria dirigida al mundo de los aplicadores especializados en sus soluciones y sistemas. La empresa aplicadora que ejecute con soluciones Sika una obra de referencia - por sus características técnicas, por ser una obra emblemática, etc - puede participar en este concurso enviando fotos de calidad junto con una serie de datos y procedimientos que ilustren estas imágenes.

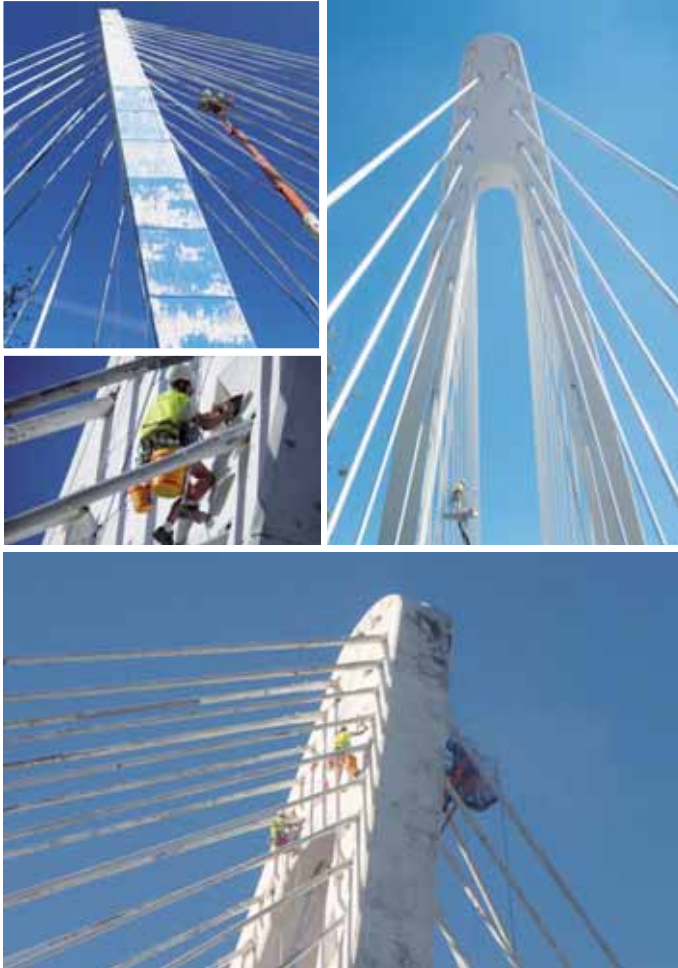
Rehabilitación Puente Cristo del Amor en Marbella

La apuesta del Ayuntamiento de Marbella por cuidar la imagen de la ciudad y el embellecimiento de sus lugares emblemáticos hace necesaria la actuación en el Puente del Cristo del Amor, situado sobre el parque de La Represa.

El municipio encarga a la empresa C.I.M.A. (Compañía Integral de Mantenimiento en Altura) la rehabilitación integral de este puente que une las zonas de Leganitos y Santa Marta, y que presenta

Junto a esas medidas se llevan a cabo labores de mantenimiento para prevenir el deterioro del metal, realizándose un tratamiento sobre las placas metálicas con la aplicación de una capa anticorrosiva mediante resinas y dos capas de revestimiento de alta gama para exteriores.

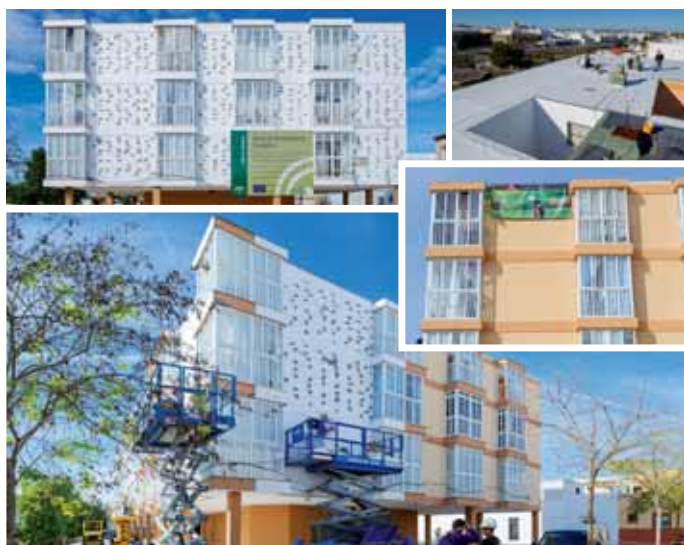
Adecuación energética en edificio en Plaza Arenal de Chiclana de la Frontera

La antigüedad de la edificación es de aproximadamente de 30 años. La estructura está compuesta de pilares de hormigón y forjados planos sin vigas, formados por retícula ortogonal de nervios resistentes y emparrillado. Los cerramientos están formados por 1/2 pie de ladrillo hueco doble, aislamiento y tabique hueco sencillo, enfoscado y pintado tanto por el interior como por el exterior. La cubierta es invertida.

Los edificios presentan un estado de deterioro en las fachadas debido a la pérdida del revestimiento exterior produciéndose numerosas fisuras. Las cubiertas presentan problemas de estanqueidad y las condensaciones que se producen en las viviendas obligan a intervenir en el aislamiento térmico de las mismas.

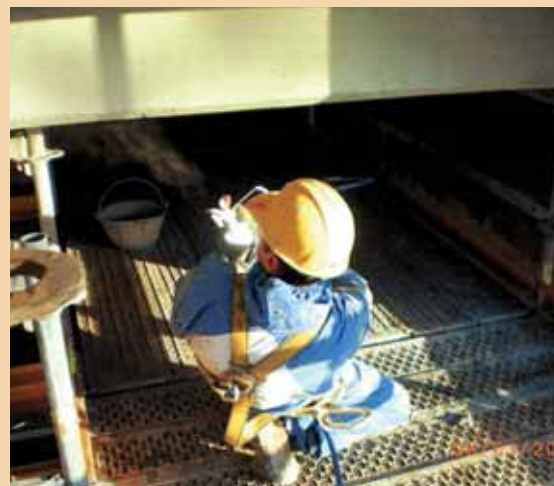
Reparaciones estructurales en Torres de Refrigeración Repsol

La estructura presenta un avanzado estado de corrosión, originando en la mayoría de la superficie desconchones y desprendimiento de hormigón. En la zona de los cubetos se aprecian fisuras de trazado circunferencial y vertical, marcando la posición de las armaduras, y en la mayoría de los casos de pérdida total de las secciones de la armadura por corrosión. Asimismo, hay presencia de carbonatación en toda la superficie exterior de las celdas y cubetos. El sistema elegido está indicado desde el primer momento por Repsol.

Endurecido el mortero y previa limpieza con agua a 200 bar, se aplica un inhibidor de corrosión migratorio mixto en dos capas mediante airless. Se garantiza la migración del producto hasta el acero, dejándolo transcurrir siete días. A continuación, se procede a la limpieza del paramento con agua. Una vez seco, se realiza el refuerzo vertical del cubeto colocando 36 láminas de fibra de carbono separadas entre sí por un metro, mediante adhesión de resina epoxi.

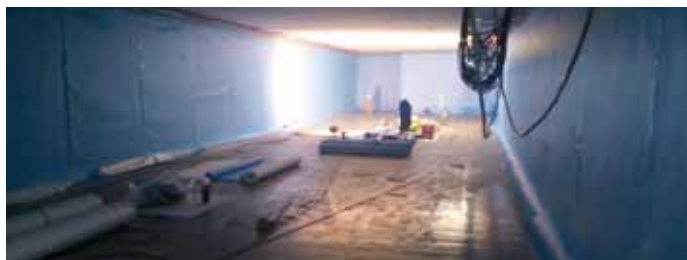
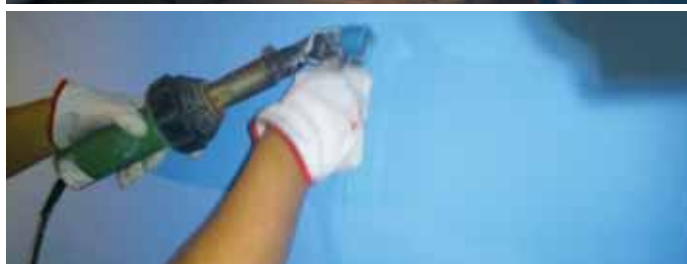
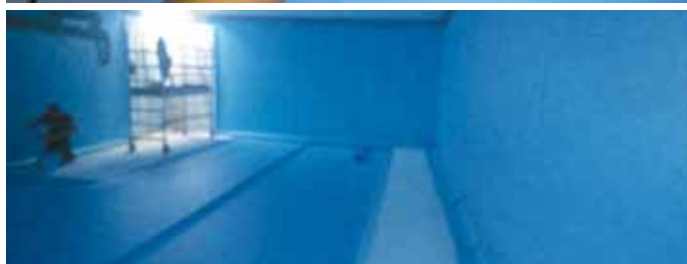
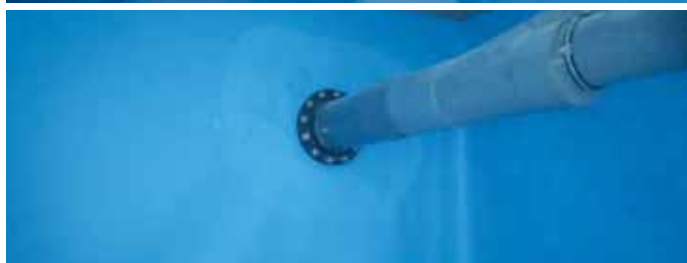
Aljibe Residencia Trabensol Torremocha del Jarama

Se trata de un aljibe para la recogida de agua de lluvia tratado con pinturas impermeabilizantes que no funcionan. El suelo del aljibe está recrecido con mortero y sobre ello la pintura impermeable.

La propiedad pide un sistema de impermeabilización a base de resinas epoxi, pero ante la necesidad de eliminar los productos

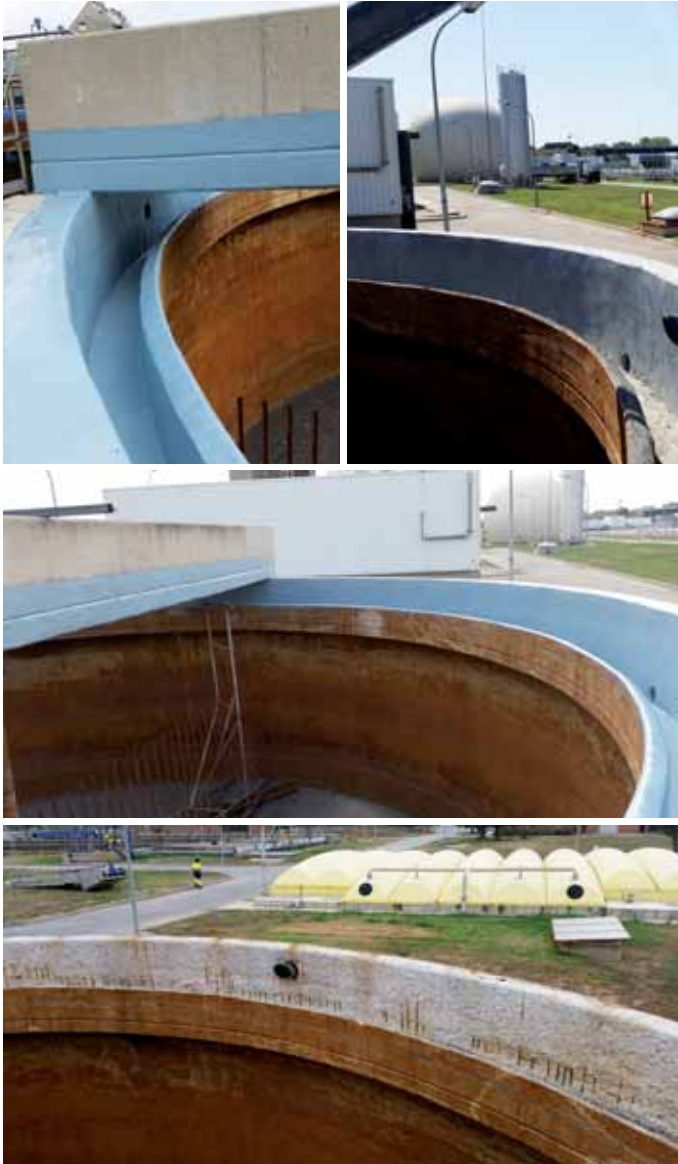
Patología del hormigón en EDAR de Sant Feliu de Llobregat

Aguas de Barcelona, dispone de dos espesadores de fangos primarios en la Planta de Sant Feliu de Llobregat, que después de 25 años funcionando, han sufrido daños de corrosión en el

hormigón. Debido a estos daños, una de los espesadores se encontraba fuera de servicio.

Se elige un sistema pensando primero en reparar los daños en la estructura para posteriormente proteger lo reparado. El ambiente de una EDAR es muy dañino y, por ello es importante reparar de forma correcta, siguiendo en todo momento las indicaciones técnicas de Sika.

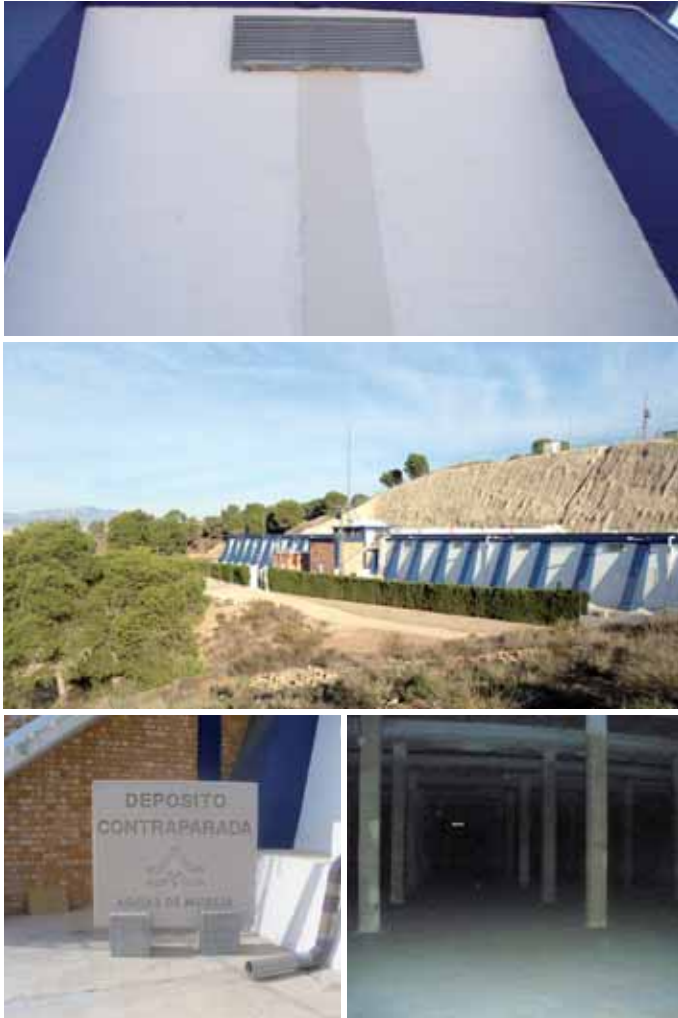
Reparación e impermeabilización de depósito de agua en Murcia

La obra consiste en la reparación de las juntas de dilatación e impermeabilización de la cámara izquierda del depósito de agua potable de Contraparada. Esta actuación supondrá una mejora en las condiciones de explotación de las instalaciones, con importe de ejecución de las obras por 72.269 €.

En la actualidad, este depósito de agua potable presenta la necesidad de mejorar la funcionalidad de las instalaciones, sobre todo en lo que concierne a la impermeabilización interna de la cámara izquierda con un total de 1.200 m². Ha sido reparado al menos 2 veces sin poder solucionar el problema, el mortero que recubre las juntas de dilatación presenta diversas fisuraciones que aceleran su degradación, lo que no facilita una explotación óptima de las mismas.

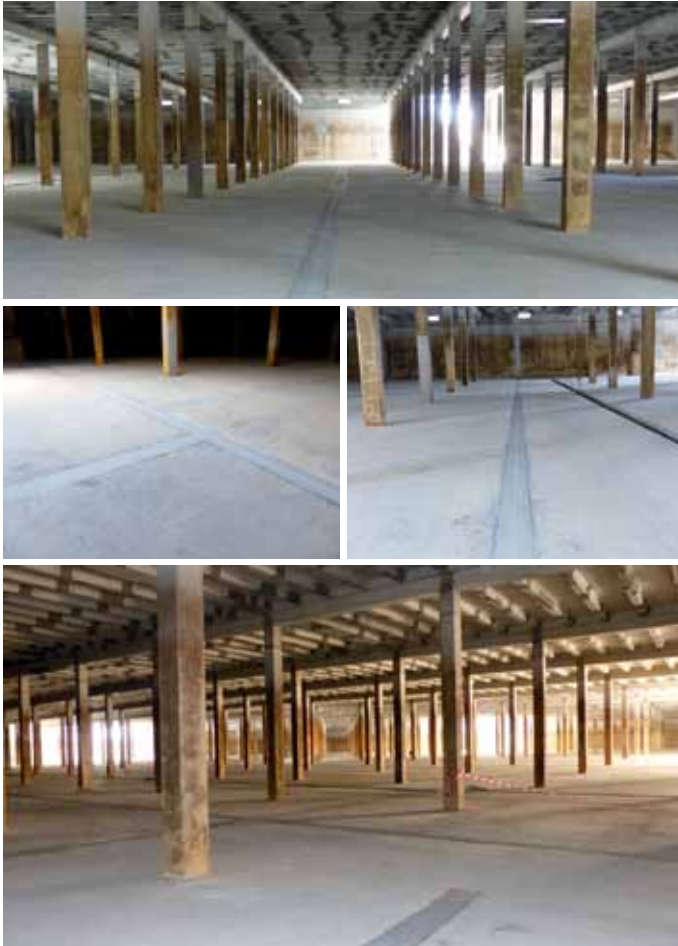
Sellado de juntas en el depósito de El Realón en Picassent

Las estaciones de tratamiento de Agua Potable (ETAPs) son instalaciones en las que se trata el agua para hacerla apta para el consumo humano. En concreto, el Realón Picassent, una de las dos plantas potabilizadoras que abastecen a la ciudad de Valencia y gestionada por Aguas de Valencias, es capaz de gestionar actualmente un volumen de 45 hm³ de agua procedente del canal Júcar-Turia

Sikadur Combiflex es un sistema de sellado de altas prestaciones para juntas de construcción, dilatación conexión o grietas. Cuando se fija al soporte permite grandes e irregulares movimientos en más de una dirección, manteniendo un sellado de alta calidad. El Sistema Sikadur-Combiflex® SG consiste en una banda flexible e impermeable de Poliolefinas (FPO) y avanzada tecnología y un adhesivo para su fijación Sikadur®.

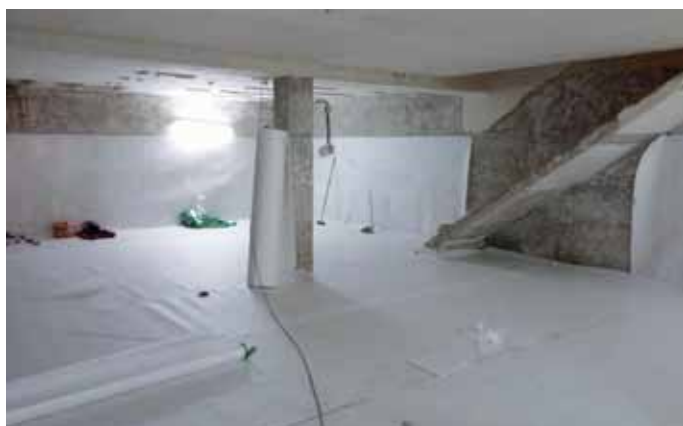
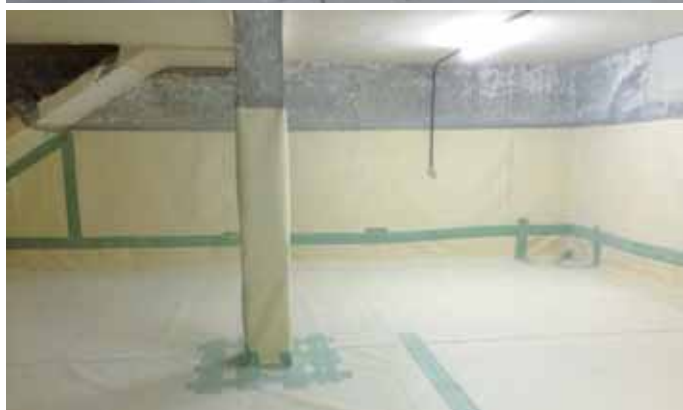
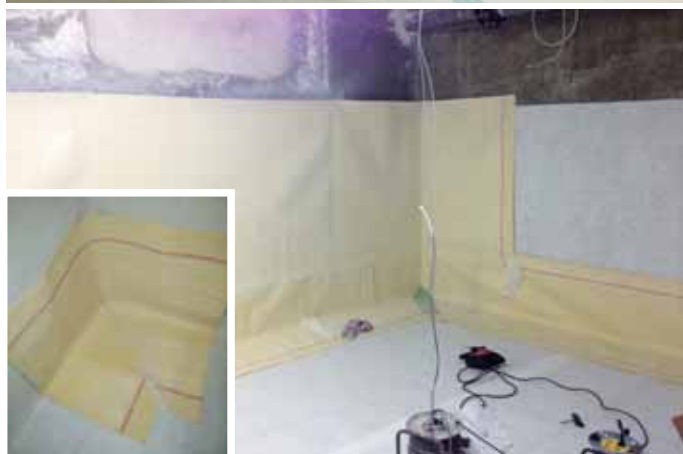
Impermeabilización en bodega de vivienda unifamiliar en Bolaños de Calatrava

El proyecto consiste en la impermeabilización de una bodega en una vivienda unifamiliar en Bolaños de Calatrava donde históricamente hay muchos problemas con nivel freático y en la que continuamente tiene problemas de humedad y entradas de agua inhabilitando el espacio. Sufre inundaciones hasta una altura de 50 cms. La propiedad no puede hacer uso y disfrute de este sótano y ha perdido toda esperanza de solucionar el problema

JAD opta por el sistema SikaProof A, debido a las garantías que ofrecidas por este producto, de diez años, y porque es un método no destructivo. No se trata de una obra nueva sino una vivienda unifamiliar en uso.

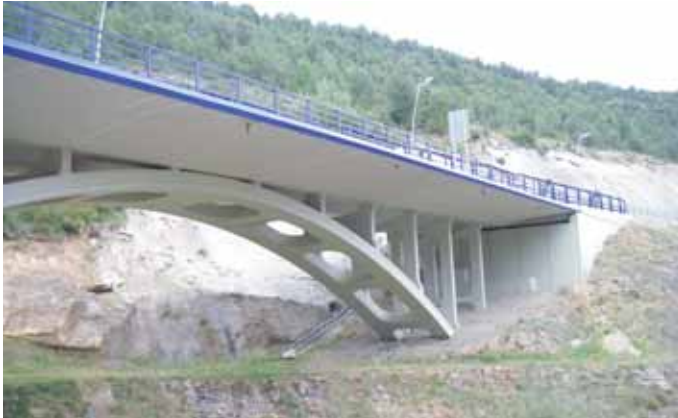
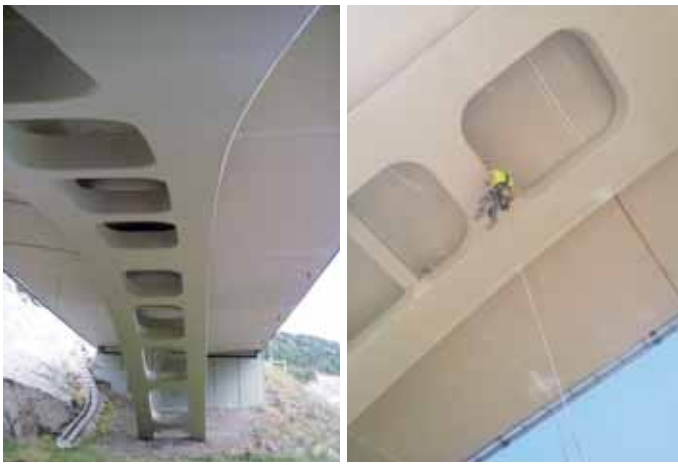
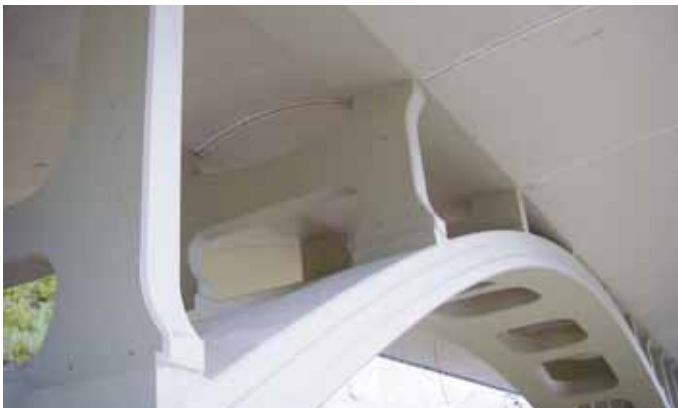
Tratamiento anticarbonatación en el viaducto del Monrepos

El viaducto se encuentra en la zona alta del puerto del Monrepos en la N-330 en el tramo comprendido entre Huesca y Sabiñánigo. Es de reciente construcción, pero debido a la demora en las obras tanto el arco como la parte inferior del tablero presentan escofrentías y zonas con pintura desprendida, lo que da un aspecto estético bastante lamentable.

Aunque en un principio se trata de aplicar un tratamiento meramente estético, tras hablar con la constructora, se les convence para llevar a cabo un tratamiento que ofrezca una protección frente a la carbonatación.

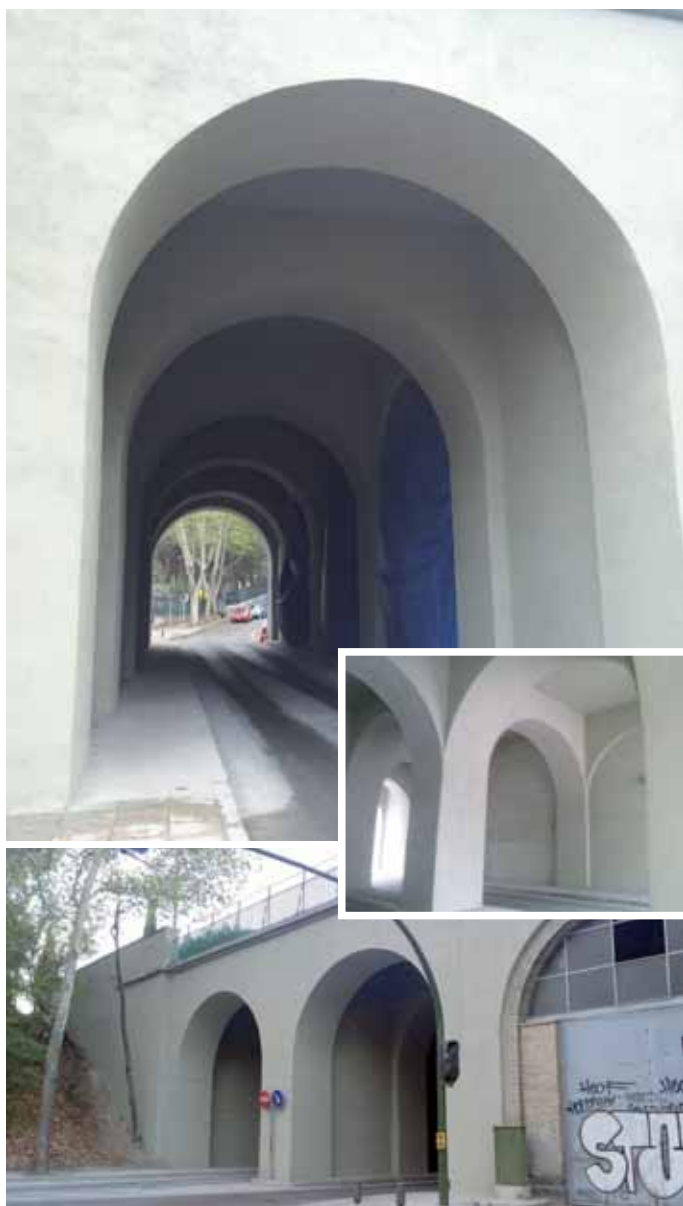
El “Puente de los Quince Ojos” es una de las obras más significativas del ingeniero Eduardo Torroja en Madrid. Se considera histórico por tratarse de una obra de hormigón de gran antigüedad y ser un puente de una tipología muy especial, ya que,

A toda esta situación anterior, hay que añadirle que la autovía A6 pasa por encima de él y que ha sufrido un cierto abandono y falta de mantenimiento, pudiéndose ver simplemente por su estado general, desconchamientos, filtraciones a través del tablero por fallo de la impermeabilización, corrosión de armaduras etc.

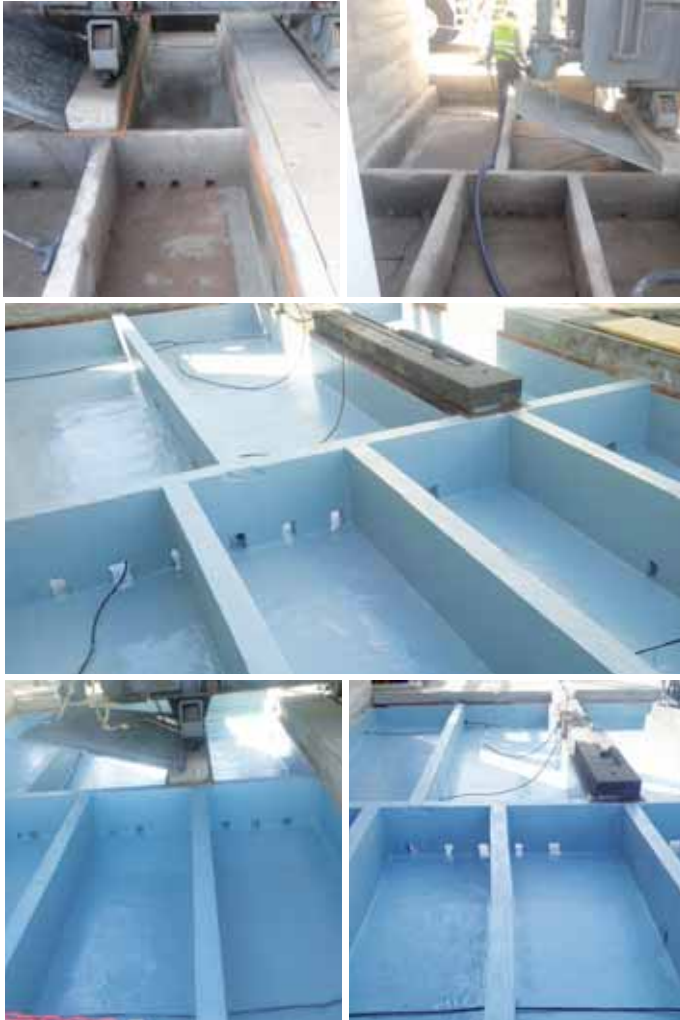
Impermeabilización REE de Villaviciosa de Odón

Se trata de los fosos de retención de los transformadores de la estación con un soporte cementoso muy viejo y sucio que se limpia con agua a presión y desengrasantes. Painsel debe amoldarse a las paradas de tensión para la ejecución de los trabajos en varias fases.

Se decide realizar unos reparachos ligeros del soporte con Sikaguard 720 EpoCem, ya que con esta solución se puede imprimir

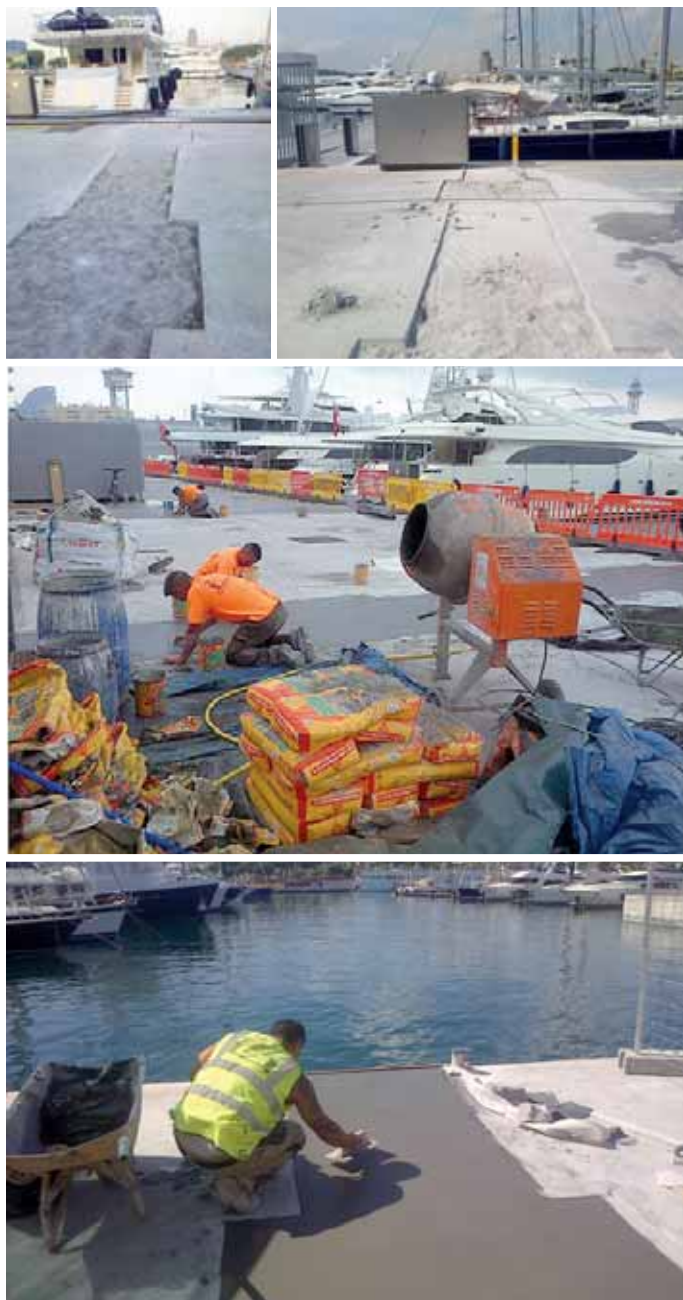
Reparación de Jácenas en el Port Vell de Barcelona

Rehatec Facenes recibe el encargo de reparar varias jácenas de la zona que se encuentran deterioradas por la parte superior debido al paso de vehículos y reparaciones anteriores. Se opta por la aplicación de un sistema con morteros de reparación, uno que garantiza la capa de adherencia y el tratamiento anti corrosión de la armadura y otro de clase R4 de alta resistencia.

Se rebaja la parte superficial de la jácena por medios mecánicos y se aspira la superficie a tratar. Se aplica entonces la imprimación y tratamiento anti corrosión de las armaduras SikaTop Armatec 110 EpoCem.

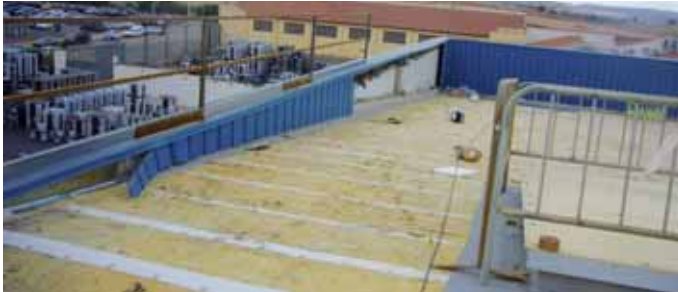
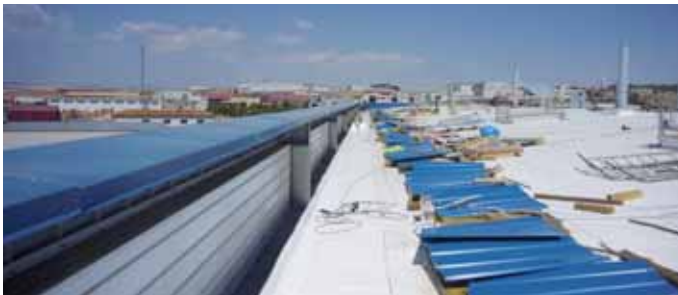
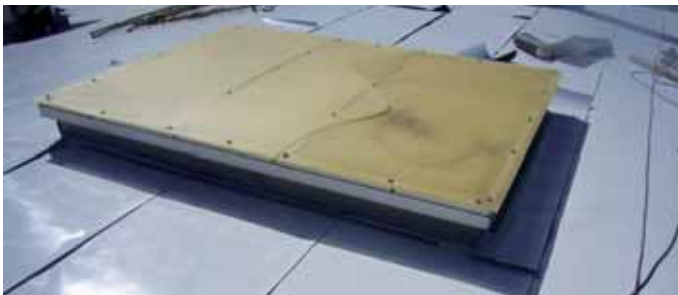
Impermeabilización de cubierta DECK en Factoría Ronal Iberica

La nave en la que se encuentra la cubierta DECK a impermeabilizar está construida entre los años 2006 y 2007. Dicha edificación se encuentra dentro del complejo que la Ronal Iberica tiene en el polígono industrial La Paz.

Norteña lleva a cabo en primer lugar la sustitución de aislamiento de lana de roca deteriorado, instalando a continuación la lámina impermeable de FPO y anclándola perimetralmente. Se ejecutan petos y remates en todos los perímetros, se instalan los rebosaderos y se realiza el remate de la lámina en sumideros. Finalmente, se llevan a cabo la prueba de agua para testar la estanqueidad y la limpieza final de la cubierta para entrega al cliente.

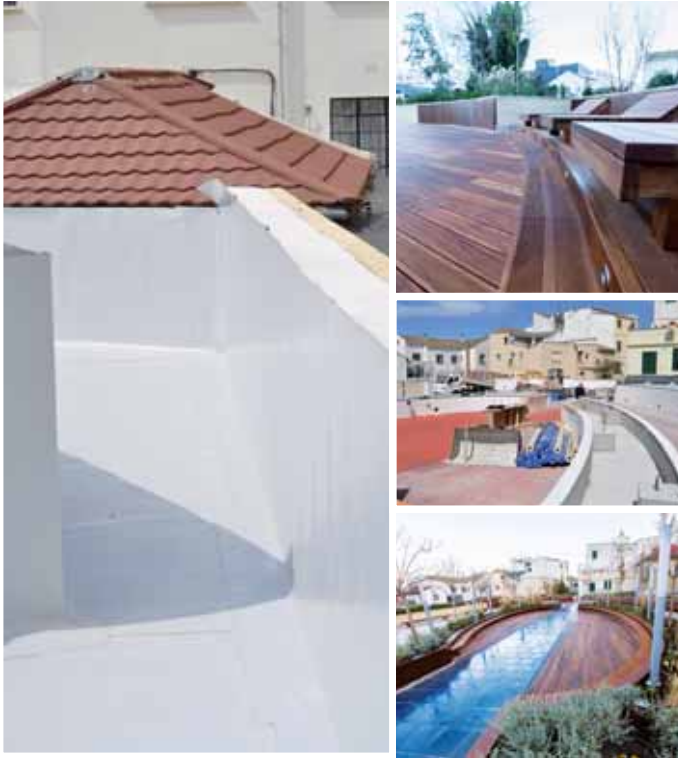
Impermeabilización de plaza pública ajardinada en Governor's Parade Park, Gibraltar

Se trata de una plaza ajardinada proyectada para uso público que a su vez funciona como cubierta de un parking de dos plantas (2.390 m²) en cuya construcción Soeco ha intervenido anteriormente aplicando el Sistema Sikaproof como solución de impermeabilización de la cimentación y estructura subterránea y colocando posteriormente un sistema de pavimento antideslizante.

Para evitar futuras filtraciones en el parking, se requiere impermeabilizar todo el conjunto de la plaza. Suelos y en especial jardineras deben ser resistentes a la proliferación de raíces propias de plantas y árboles de gran porte. La estanqueidad debe ser completa, duradera y resistente.

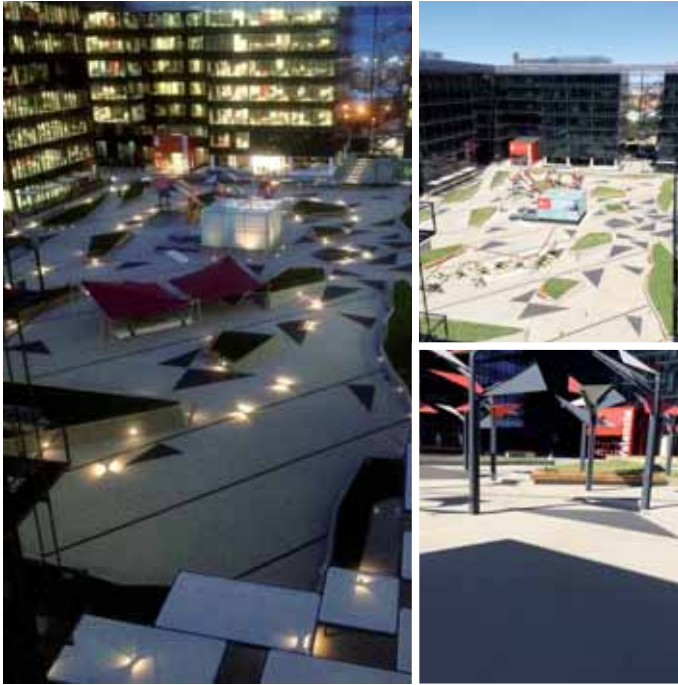
Cubierta Car Park Deck en la nueva sede de Vodafone en Madrid

La obra realizada forma parte de la rehabilitación del edificio de la nueva sede de Vodafone situado en la Avenida América de Madrid. La cubierta parking está conformada inicialmente por un forjado rematado por una losa filtro, por lo que se debe proceder en primer lugar a la retirada de dichas losas. Sobre el forjado la empresa contratista Eiffage Energía lleva a cabo la ejecución de una capa de compresión con un hormigón HA-30. Esta capa de compresión, realizada con un acabado semi-pulido, es el soporte sobre el que posteriormente se aplica el sistema de impermeabilización.

Como sistema para esta obra se elige el Sika CarPark Deck Profesional, rematado con una capa de áridos Colormix 502. Se opta por este producto para evitar un rápido deterioro de la estructura, disminuir las necesidades de mantenimiento de los acabados del parking y que en el caso de producirse alguna filtración, ésta sea fácilmente detectable y reparada.

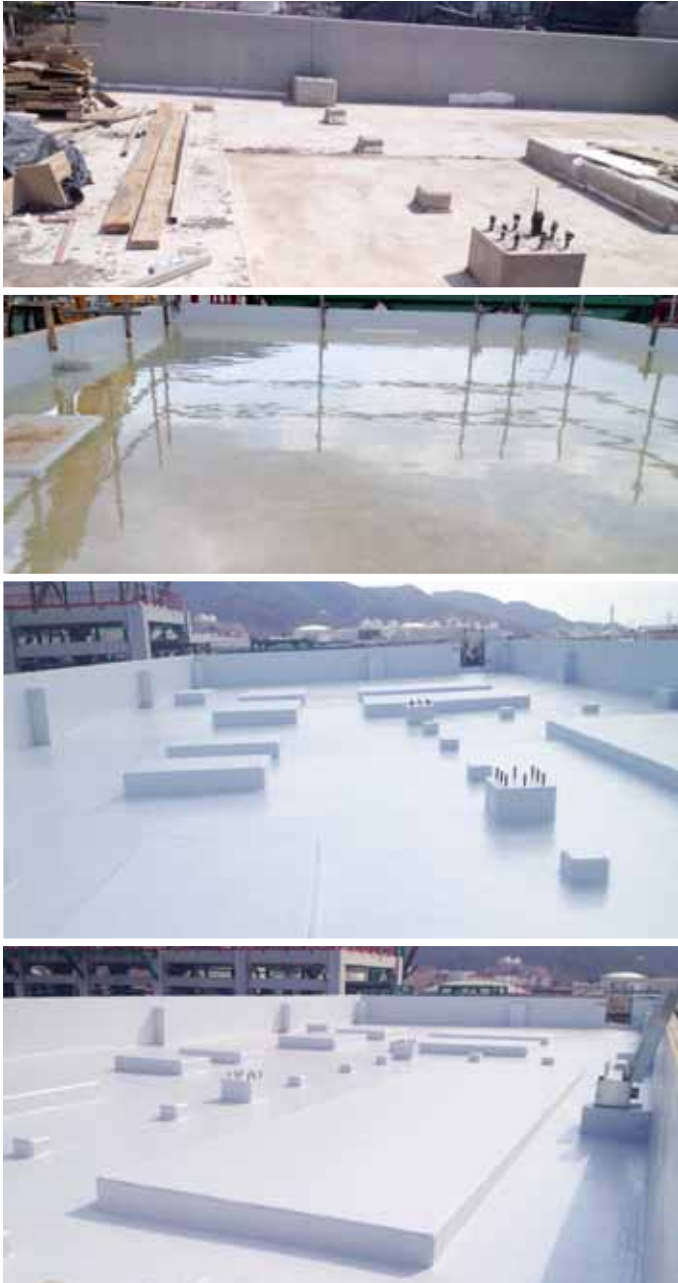
Impermeabilización en la nueva planta de Repsol en Escombreras

Se trata de la impermeabilización de las cubiertas de distintas naves de estructura prefabricada, destinadas a varios usos - como almacén, telecomunicaciones y edificio de recepción y control - dentro de la nueva planta que ha construido SKSOL en la planta de Repsol Escombreras en Cartagena.

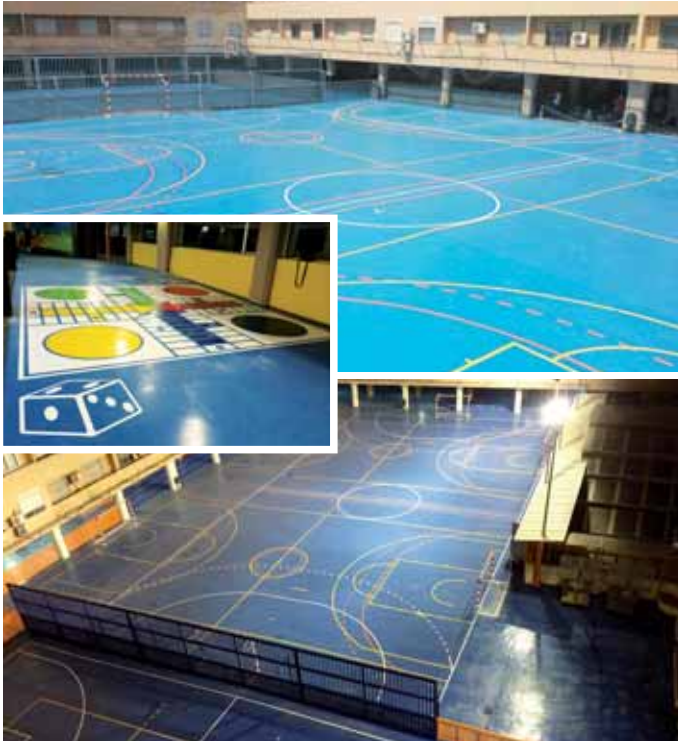
Impermeabilización del patio cubierta de colegio San José de Calasanz en Valencia

La obra realizada consiste en la rehabilitación e impermeabilización del patio deportivo en la cubierta del Colegio San José de Calasanz de Valencia. Esta cubierta está conformada por un forjado de 25cm de espesor, rematado por una capa de compresión de unos 10cm que presenta un aspecto muy envejecido y deteriorado.

El gran número de chicles pegados sobre el soporte resulta ser el primer y principal problema a tratar para conseguir una perfecta unión del sistema de impermeabilización al soporte. Además, se deben tratar un gran número de fisuraciones que presenta el hormigón.

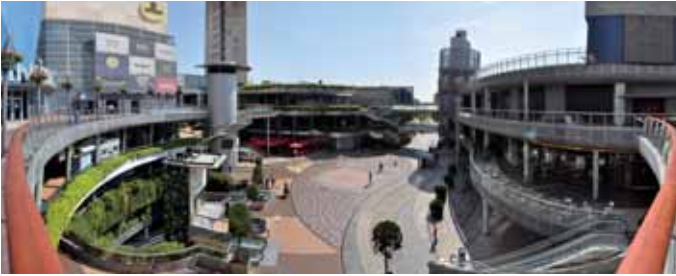
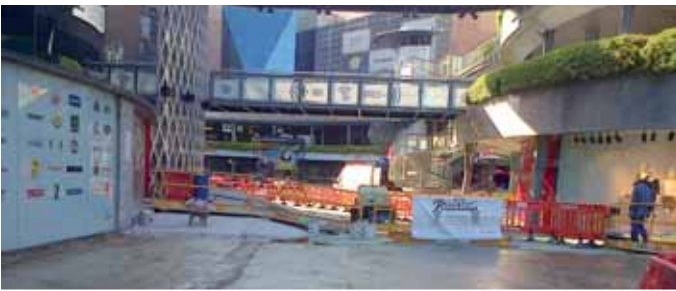
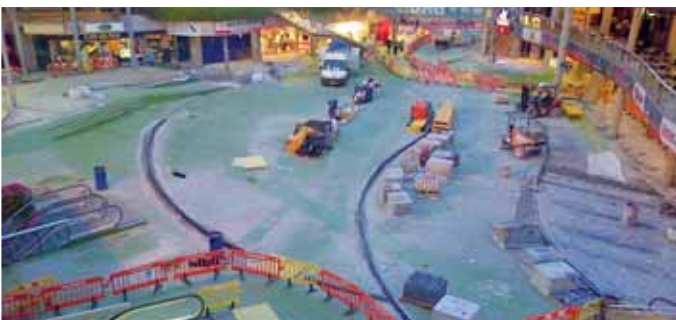
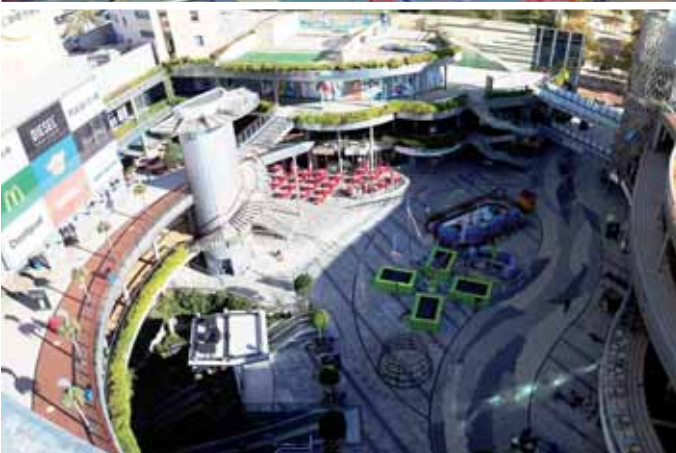
Rehabilitación de la cubierta del complejo lúdico comercial Herón City en Barcelona

Presenta fallos por corrosión, deslaminación y, picaduras en conexiones, fallos en uniones, así como los sellados de los policarbonatos que presenta una gran rigidez, incluso la falta del mismo en distintas zonas.

Las bases de las pirámides en su encuentro con forjado de la cubierta presentan varias reparaciones anteriores con materiales asfálticos despegados de la estructura vertical así como desprendimientos, rigidez y deterioro por el tiempo.

En traslucidos de policarbonato se está produciendo un deterioro del sellado debido a su exposición a la intemperie. Para impermeabilizar las juntas de los policarbonatos se elimina la zona más exterior del sellado para realizar el posterior sellado con masilla de poliuretano SIKAFLEX-11 FC+, mas aplicación de la membrana SIKALASTIC 612 .

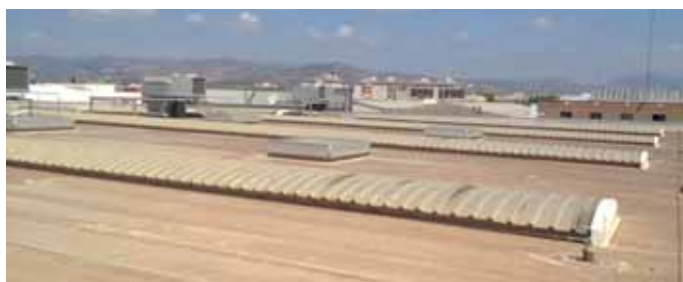
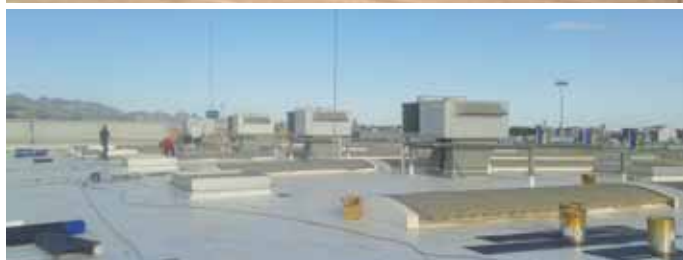
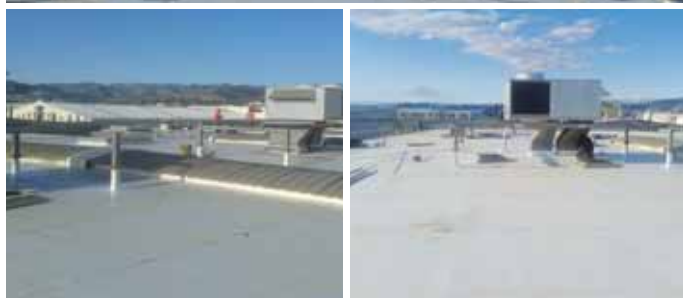
Rehabilitación de la cubierta de Makro en Castellón

La cubierta original, de escasos diez años de edad, está constituida por paneles compuestos por una base de acero galvanizado y prelacado de 0,5 mm espesor, aislamiento de espuma de poliuretano y lámina de pvc-p de 1,2 mm. Se encuentra llena de microfisuras producidas por el impacto del granizo

La causa más probable de que se produzcan dichas microfisuras es la migración de plastificantes de la lámina existente, bien por la baja calidad de la misma, bien por una incompatibilidad con la espuma aislante o con la cola empleada para adherir la lámina al aislamiento.

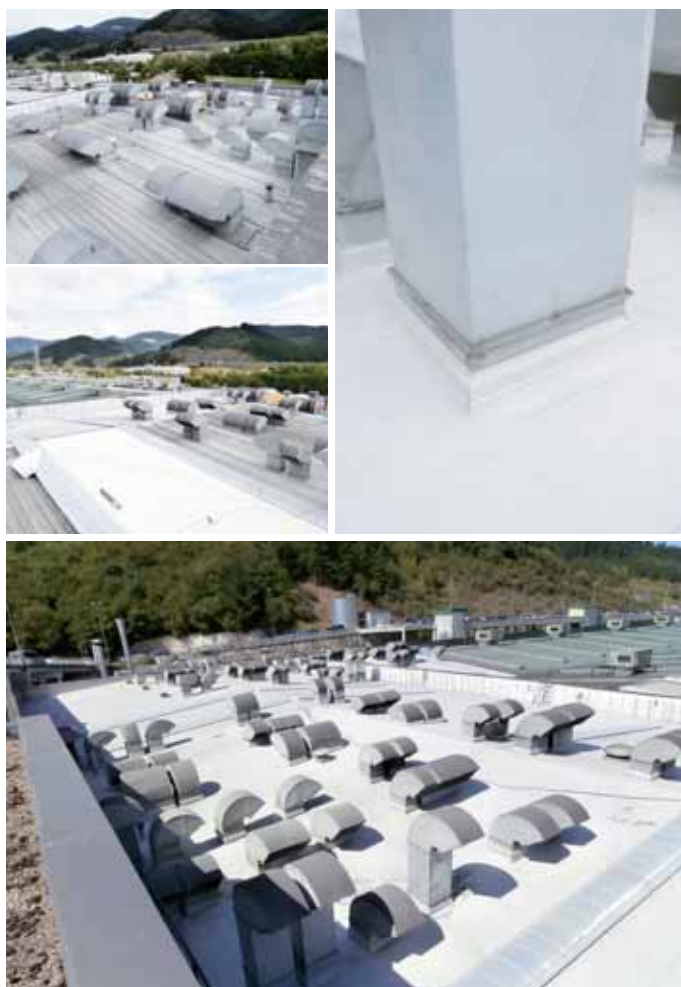
Reforma de cubierta de cabinas de pintura en Irizar

La cubierta a reformar es de panel metálico con aislamiento intermedio de poliuretano inyectado en el que existe gran cantidad de elemento de extracción de las cabinas de pintura. Las zonas de extracciones se encuentran bastante deterioradas, produciendo filtraciones al exterior.

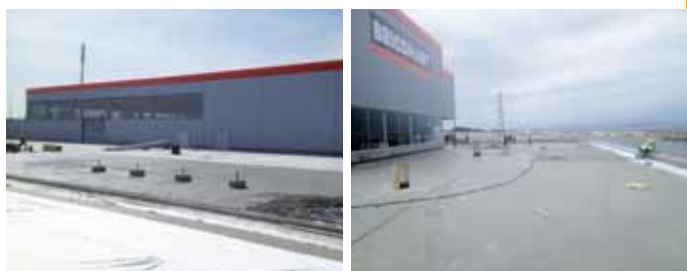
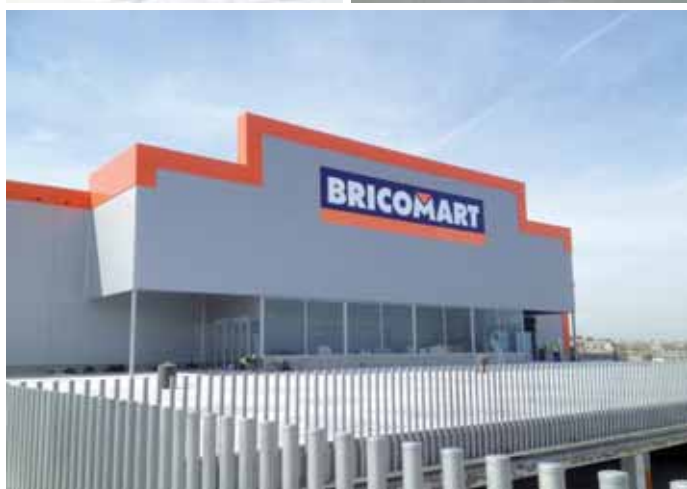
Cubierta del Bricomart de Majadahonda

Se finaliza este parking subterráneo mediante una cubierta parking sobre rasante de unos 5000 m², sobre la que se aplica el sistema de impermeabilización. La cubierta parking está compuesta por un forjado ejecutado mediante una estructura de placa alveolar prefabricada de 25cm de canto y una capa de compresión de 10cm de espesor realizada con un hormigón armado HA-25, con un acabado semi-pulido.

El sistema elegido para esta obra es el sistema SikaRoof, rematado con una capa de rodadura ejecutada con un hormigón armado con una resistencia de 25MPa. Se elige este sistema de impermeabilización para evitar un rápido deterioro de la estructura, disminuir las necesidades de mantenimiento en el futuro y la

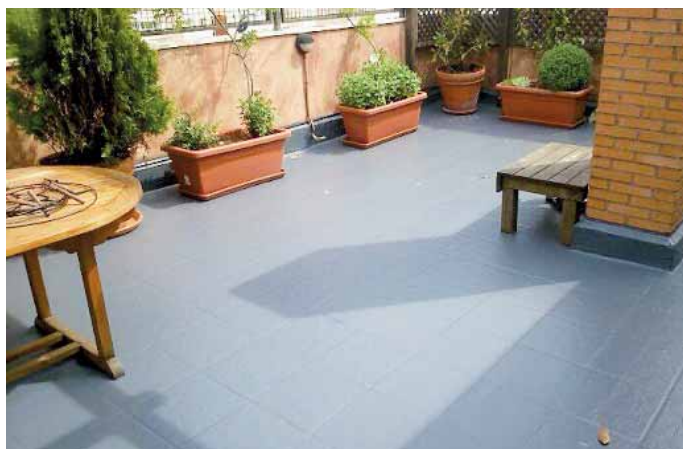
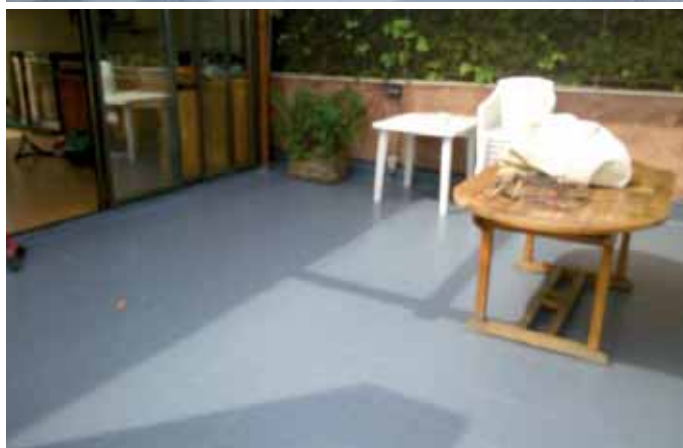
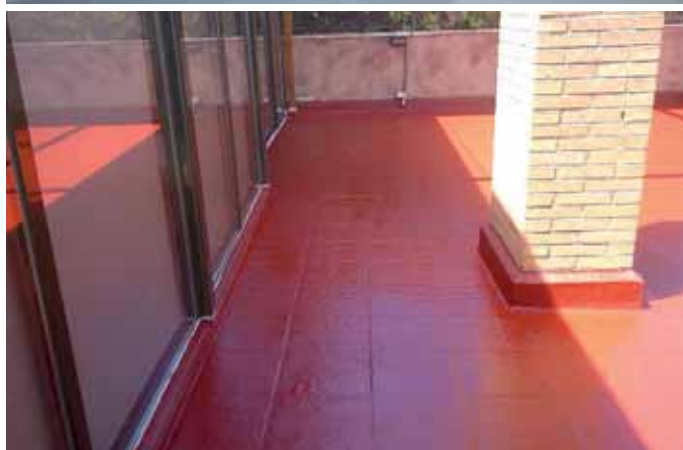
Terraza de edificio de viviendas en Soto de la Vega, Alcobendas

Tecim recibe el encargo de impermeabilizar una terraza de comunidad de uso particular terminada en baldosa cerámica, en la que parte de la superficie ha sido cerrada, ganando a la un nuevo espacio para la vivienda. Existen humedades en la planta inferior, pero no se quiere realizar obras de albañilería y se quiere seguir utilizando la terraza en modo transitable de uso peatonal.

Se propone el empleo de un sistema MTC con Sikalastic 621, dotando a la terraza de una capa de impermeabilización que ha perdido y a la vez manteniendo el carácter transitable de la cubierta, uniendo fácilmente la membrana creada contra los elementos nuevos del cerramiento y sobre la obra ya existente, sin necesidad de realizar molestas obras de albañilería

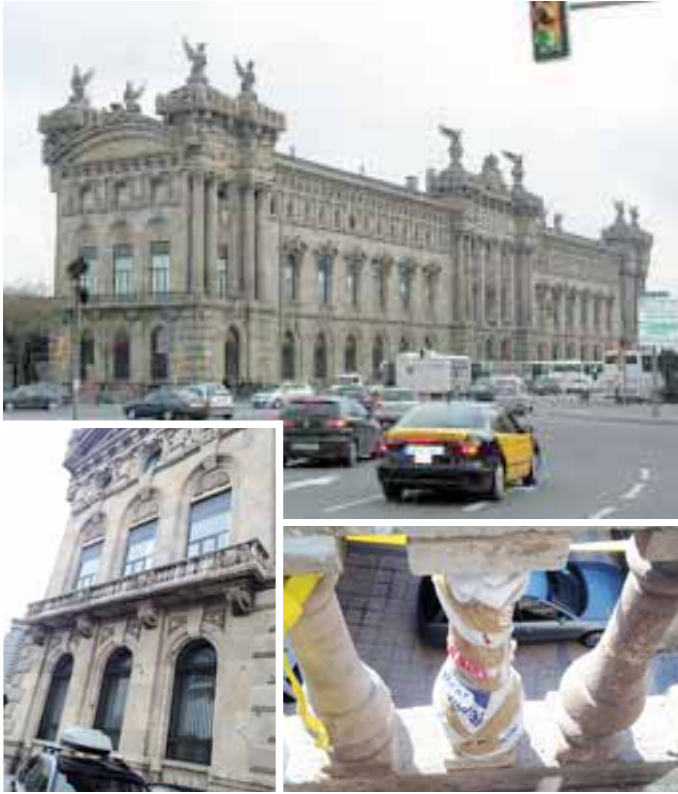
Reparación en el edificio Aduana en Barcelona

El edificio Aduana de Barcelona está situado frente al “Port Vell”, antiguo Puerto de Mercancías. Diseñado por el arquitecto Enric Sagnier i Vallavecchia, fue construido entre 1896 y 1902. Todo el edificio presenta un retorno a las líneas clásicas y más conservadoras, con un estilo ecléctico y una rica ornamentación basada en elementos de tipo clásico con columnas, esculturas y balastradas.

El objeto de la obra consiste en reconstruir las barandas de seis de los balcones, formadas por pasamanos y balaustres de piedra de Montjuïc. Estos elementos, sujetos con anclajes de acero desde la construcción del edificio, se han deteriorado significativamente provocando la inestabilidad del conjunto de la baranda, causando un peligro de desprendimiento y caída a la vía pública de dichos elementos de piedra natural tan pesados.

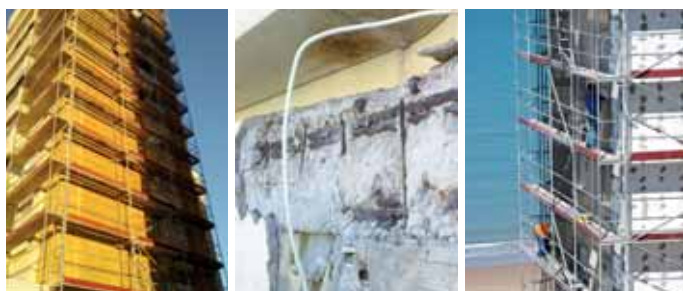
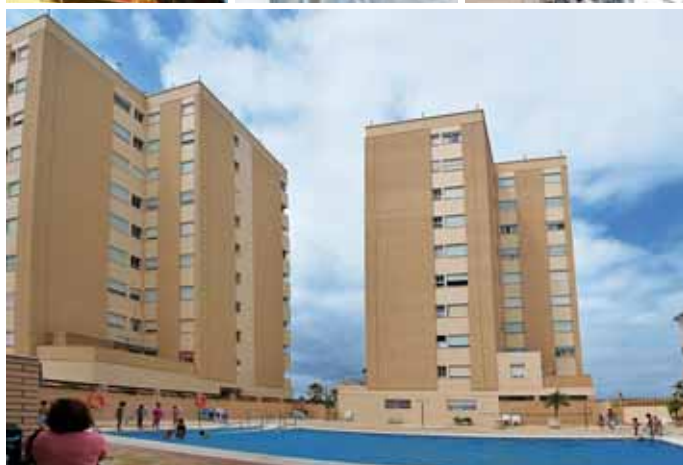
Rehabilitación de Residencial Doña Amparo

El conjunto residencial, compuesto por cuatro bloques, de ocho y nueve plantas, presenta una patología generalizada en la estructura de hormigón, con corrosión de armaduras y hormigón carbonatado. En las fachadas presenta un agrietamiento longitudinal del ladrillo cara vista, con pérdida de material cerámico, favoreciendo la entrada de agua al cerramiento con una superficie de 2000 m².

En la planta del sótano de más de 3500 m², la estructura de hormigón se encuentra bastante dañada, tanto en los nervios del forjado como en los pilares de hormigón, vigas planas, y muros de hormigón, estando en un estado avanzado de corrosión de armaduras con gran pérdida de sección de las mismas, y desprendimiento del hormigón de recubrimiento

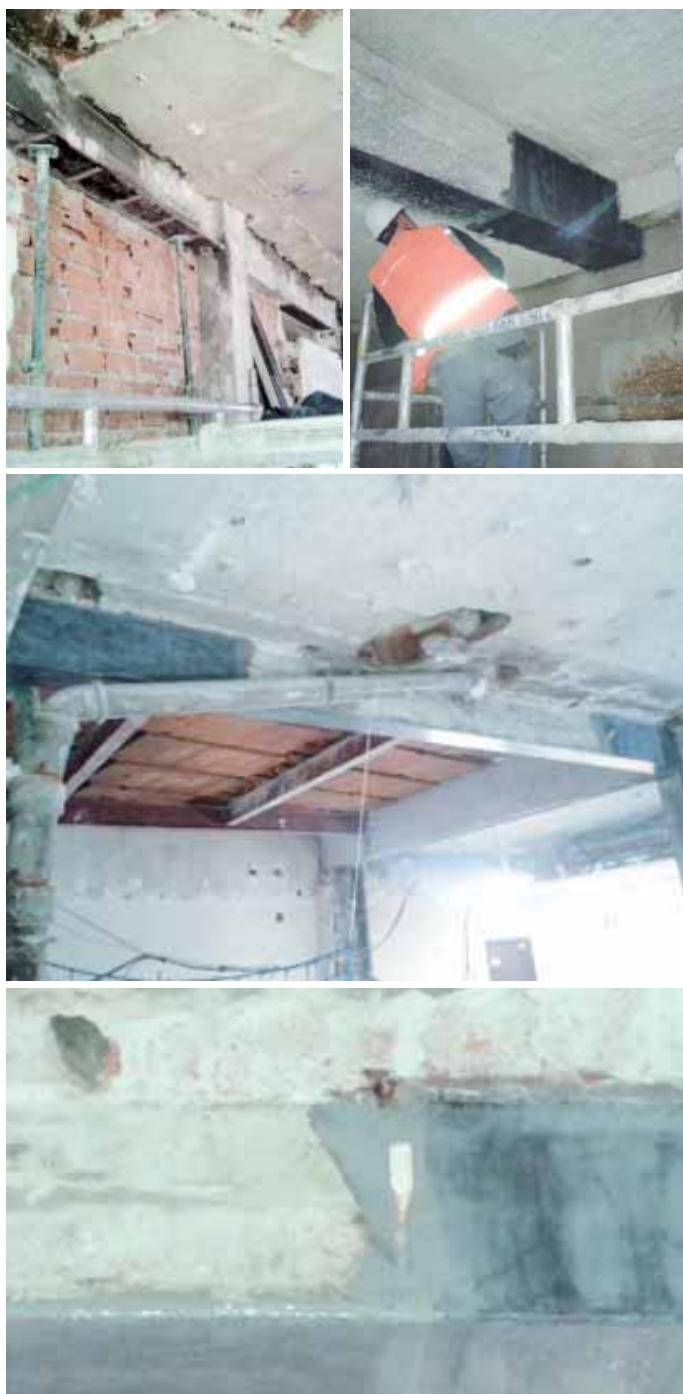
Rehabilitación y refuerzo del edificio de Ocaso en Madrid

La obra ejecutada consiste en la rehabilitación y refuerzo del inmueble. Dadas las circunstancias, se opta por la aplicación del sistema Sika Wrap 230 sobre una capa de resina Sikadur 330, elección motivada principalmente tanto por la rapidez de ejecución como por su discreción.

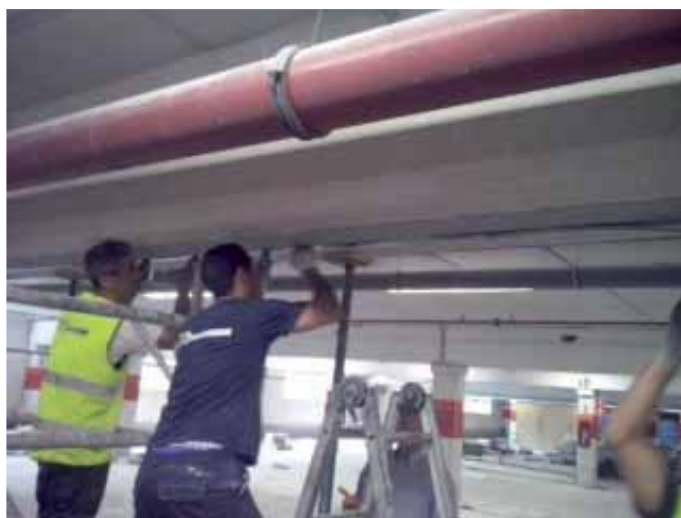
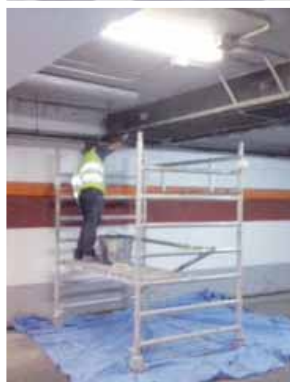
Reparación de Parking en c/Ricardo Ortiz de Madrid

Se trata de la reparación de un forjado reticular en un parking privado en la zona de Ciudad Lineal de Madrid. Betazul opta por la ejecución de un sistema de reparación del hormigón con apli-

cación de revestimiento anticarbonatación. También se llevan a cabo trabajos de inyección de fisuras y sellados.
