La Mejor Obra

Concurso La Mejor Obra Sika 2014

El concurso “La Mejor Obra Sika” es una iniciativa de la empresa líder mundial en la fabricación de productos químicos para la Construcción y la Industria dirigida al mundo de los aplicadores especializados en sus soluciones y sistemas. La empresa aplicadora que ejecute con soluciones Sika una obra de referencia - por sus características técnicas, por ser una obra emblemática, etc - puede participar en este concurso enviando fotos de calidad junto con una serie de datos y procedimientos que ilustren estas imágenes.

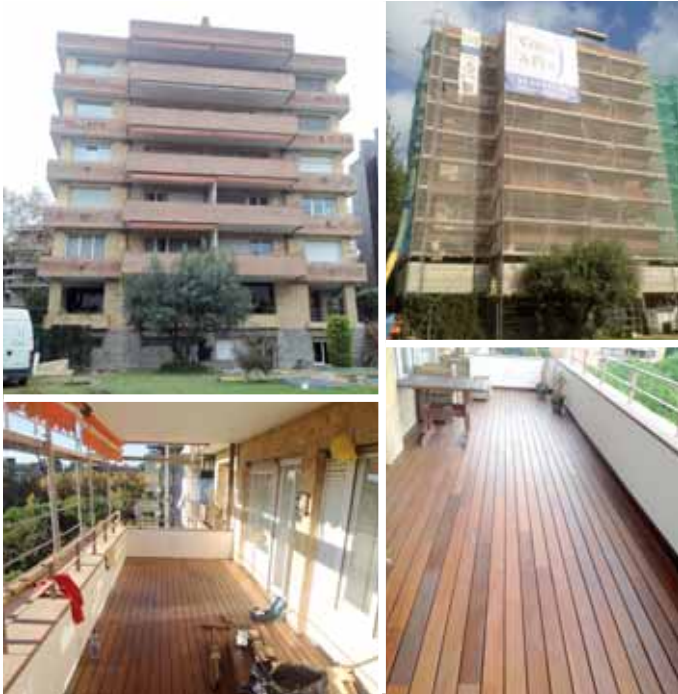
Rehabilitación en la calle Cavallers de Barcelona

Se trata de un edificio de cinco pisos, más bajos y garaje, con una superficie en planta de 700m², situado en el centro de un terreno de 3.000m² en Barcelona. El encargo de la obra consta de la rehabilitación de la fachada posterior y la reparación estructural de los balcones correspondientes.

Estos balcones presentan un alto estado de degradación. El cerco que recoge el forjado bidireccional es el elemento más deteriorado y en muchas zonas el hormigón es inexistente y la oxidación de las armaduras está tan avanzada que ha desaparecido casi por completo la sección de las mismas. Es importante remarcar que la estructura tiene cerca de 50 años de antigüedad. Se reconoce el uso de redondos de diámetro 14 de aquel entonces y bovedillas cuadradas cerámicas, formadas con cuatro cuartos de bovedillas rectangulares cortadas in situ.

La impermeabilización de los balcones se realiza con el sistema MTC que puede adaptarse perfectamente a las formas de la superficie que presenta el balcón. Las jardineras de obra existentes se impermeabilizan mediante Sikalastic Jardineras, y se lleva a cabo la hidrofugación de la obra vista de baranda, jardineras y plano de fachada con Sikaguard 711.

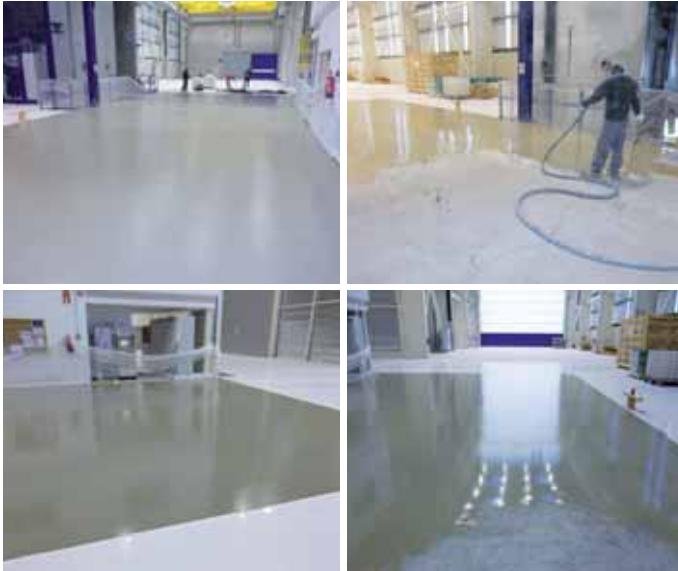
Pavimento de alta planimetría para la fábrica de transformadores de Alkargo

La fábrica de transformadores de la empresa Alkargo, del grupo Mondragón, en la localidad Vizcaína de Munguía, demanda la utilización de las últimas técnicas en pavimentos para permitir las operaciones en interior de grandes cargas, de setenta a cien toneladas. Dadas las exigentes especificaciones de limpieza en las instalaciones se propone una solución de traslado de grandes cargas mediante colchones de aire.

El problema es que este sistema exige unas especificaciones muy estrictas de nivelación pues en caso de no ser así, se producen desequilibrios de los equipos y el colchón de aire no avanza imposibilitándose los traslados. Estas especificaciones son de orden de 2 a 4 mm. en longitudes de hasta 5 m. En caso de usarse otro sistema existen grandes peligros de deterioro de pavimentos, formación de polvo y contaminación de las zonas de trabajo.

En la zona de salida de transformadores del horno, las especificaciones del pavimento son las mismas, pero debido a la temperatura de salida de los equipos del horno - de 150 a 200° C - la resina epoxi se puede deteriorar por el calor. Por ello se sustituye por un pavimento cementoso Sikafloor Level 50, en un espesor medio de 1 m., realizándose los mismos preparativos de nivelación del soporte, con la única diferencia de que hay que eliminar un pavimento anterior con un fresado enérgico eliminando 3 a 4 mm. de hormigón. Como el mortero autonivelante cementoso es de 1 cm. de espesor no es necesario el parcheo previo, marcándose la cuadrícula de 1 m. con tornillos autonivelantes. Se colocan 350 m².

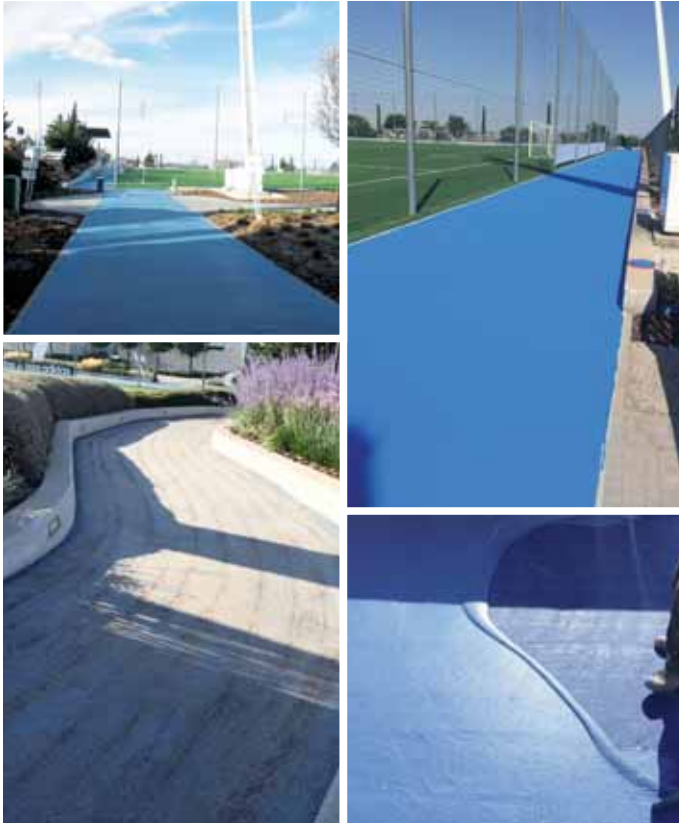
Pavimentos en la ciudad deportiva del Real Madrid en Valdebebas

El pavimento está formada por un aglomerado de un espesor de unos 6 a 8 cm. sobre terreno compactado y la superficie está pintada del azul corporativo del Real Madrid. La combinación de una pintura acrílica sobre un pavimento semirrígido como el aglomerado no ha funcionado bien, produciéndose un rápido deterioro por falta de adherencia, así como una descomposición de la pintura en las zonas de formación de charcos de agua. Esto obliga a

La razón de utilizar un espesor tan grande del pavimento es darle resistencia y estabilidad al conjunto y evitar su rotura por deformaciones de la base de aglomerado. En cualquier caso, se realiza un fresado exhaustivo para eliminar todo tipo de materiales descompuestos que alteren la estabilidad del pavimento.

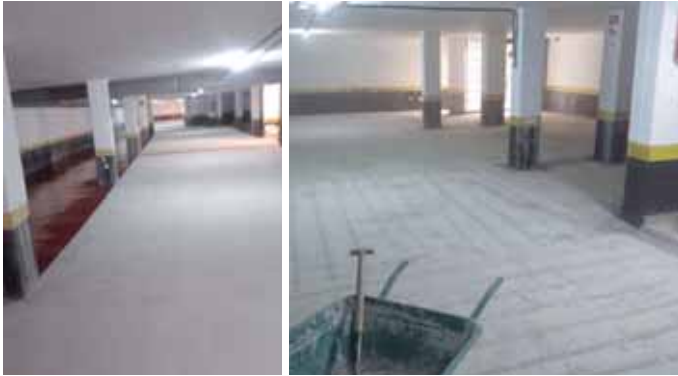
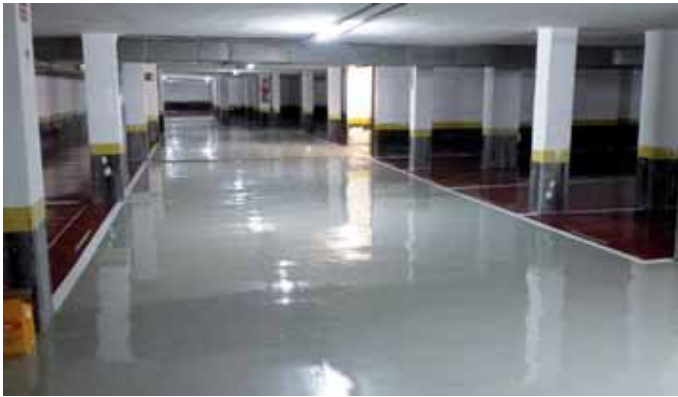
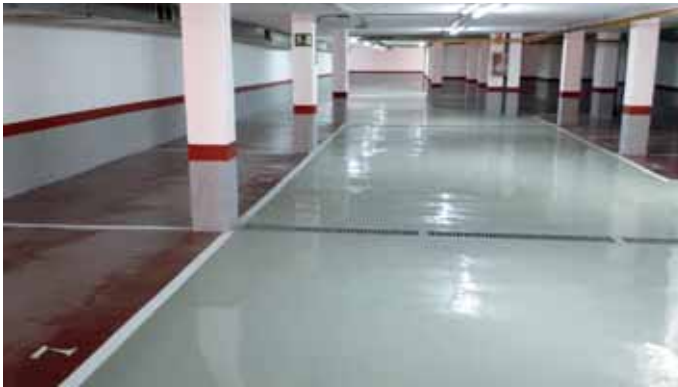
Pavimentos de garaje en Sinesio Delgado

Se trata de un garaje antiguo con un revestimiento tipo slurry muy deteriorado y con un estado general bastante lúgubre debido a la mala situación del suelo.

Painsel opta por la aplicación de un sistema de regularización y revestimiento, con el mortero con barrera de vapor Sikafloor 81 Epocem - por su versatilidad, resistencia y prestaciones - y un revestimiento que permita una fácil limpieza y una luminosidad que nunca antes ha tenido el parking.

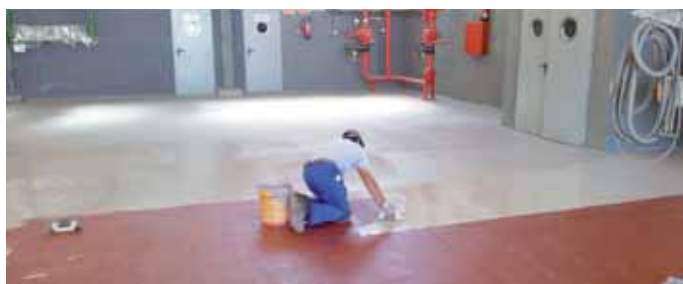
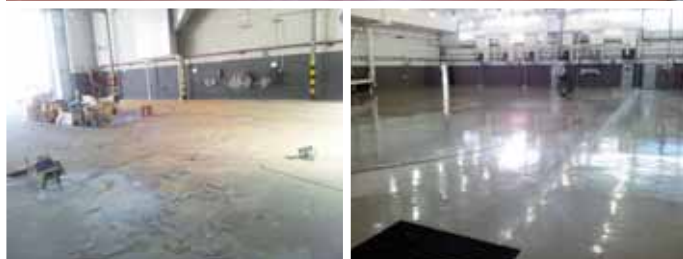
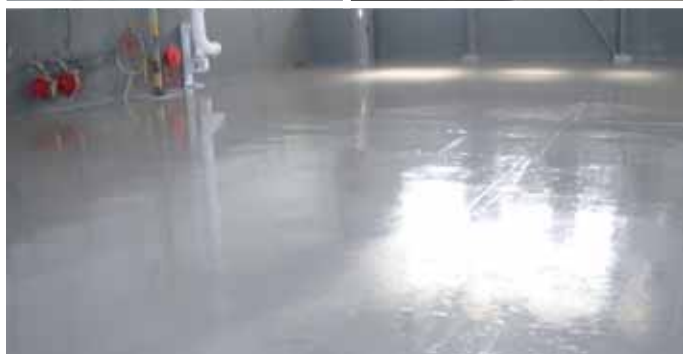
Pavimentos en nave de pintura de Airbus Getafe

Oteimsa realiza la adecuación de los pavimentos en los 1254 m² de superficie total de una de las naves de pintura de la factoría Airbus en Getafe. El pavimento existente se encuentra deteriorado y en algunas zonas presenta desconchones debido probablemente a productos químicos y vapor de agua que fluye desde la solera de hormigón.

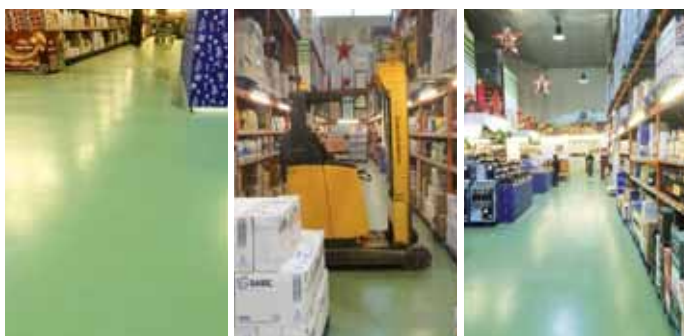
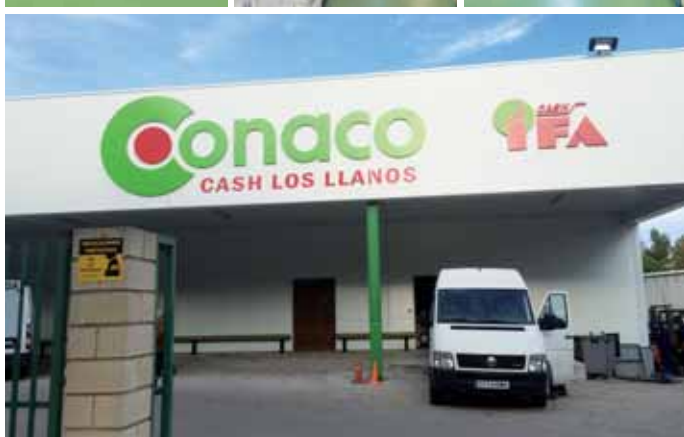
Rehabilitación y acondicionamiento de pavimento de Cash (Grupo IFA)

patologías. Se aprecian grietas generalizadas sin movimiento generadas en primeras edades del hormigón, por deficiente compactación o mal cálculo y en zonas puntuales dañadas en la solera en hueco.

Se lleva a cabo el corte, picado y relleno con mortero epoxídico de zonas puntuales y huecas de la solera de hormigón y el saneamiento y sellado de grietas y juntas de retracción sin movimiento con micro mortero epoxi. Se prepara entonces la superficie mediante pulidoras con herramientas metálicas diamantadas, para abrir poro del soporte y mejorar la planeidad.

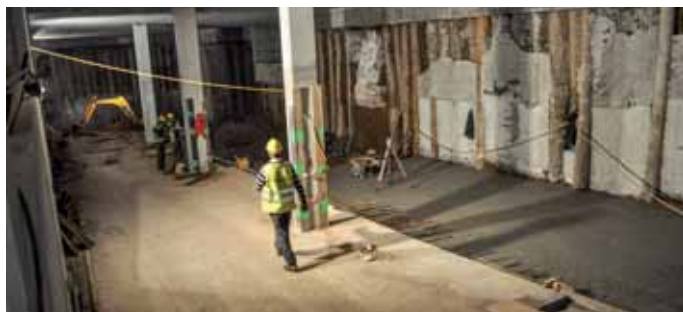
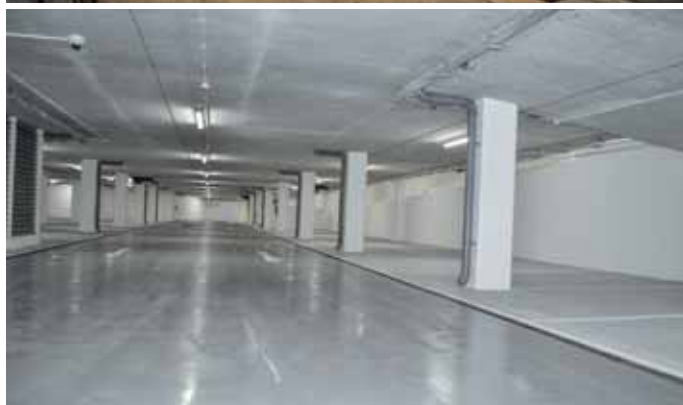
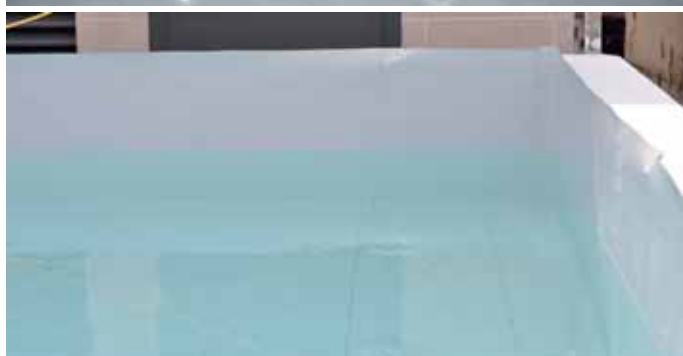
Sistema Car Park Deck en parking de Gibraltar

La superficie total contratada es de 38.763 m² en los que se aplican distintas soluciones Sika. 4.706 m² del sistema Car Park Deck y Sikalastic que obtienen un pavimento continuo de poliuretano resistente al tráfico rodado, antideslizante, resistente a la intemperie, flexible e impermeable. 31.028 m² de sistema de pavimento epoxi y antideslizante Sikafloor, de gran dureza y resistencia al tráfico rodado y 3.029 m² de pintura y señalización.

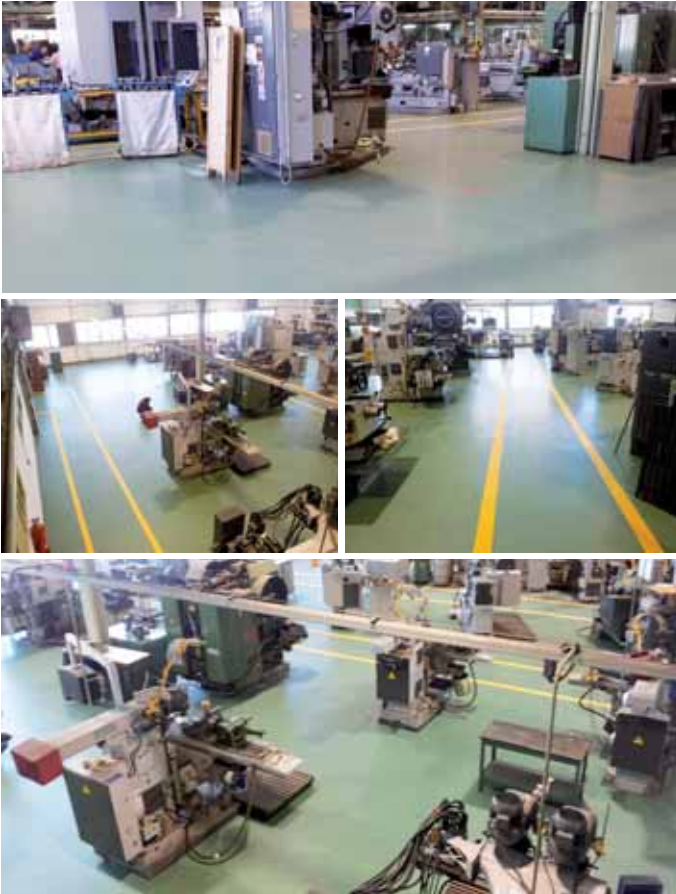
Reparación de pavimento en el taller de fabricación de la Base Aérea de Cuatro Vientos

El pavimento existente se encuentra formado por baldosas de hormigón, algunas en mal estado y con desconchones en el solado. Se opta por el sistema Sikafloor para dar continuidad a un pavimento existente en la nave donde se lleva a cabo el tratamiento.

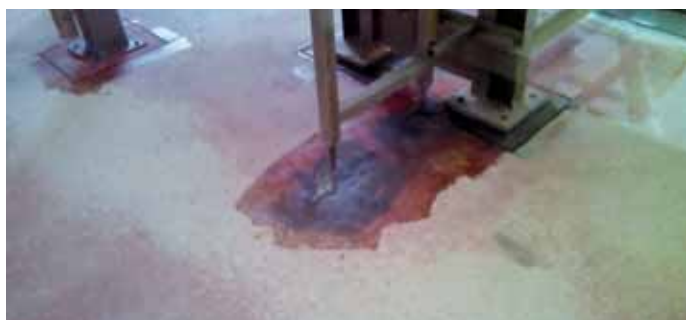
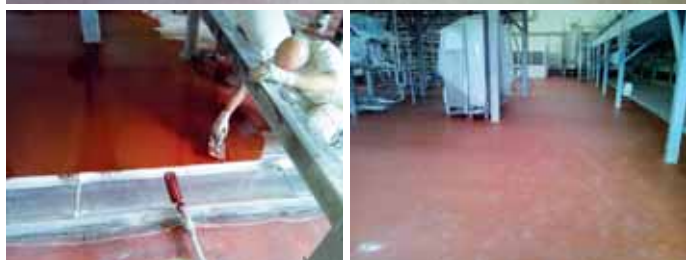
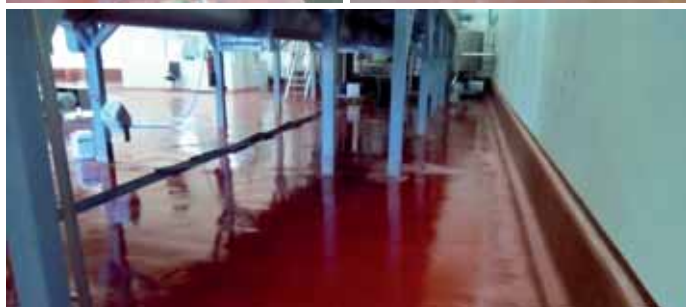
Nave en Planta de Productos Químicos en Jumilla

Pinturas Filiu repara en una de las naves de esta planta una soleira de hormigón fratasado con un sistema de mortero seco de resina epoxi deteriorado. Tras varios ensayos de resistencias químicas a través del laboratorio de la propiedad y el resultado positivo de esta solución en fases anteriores, se opta por colocar un sistema PurCem.

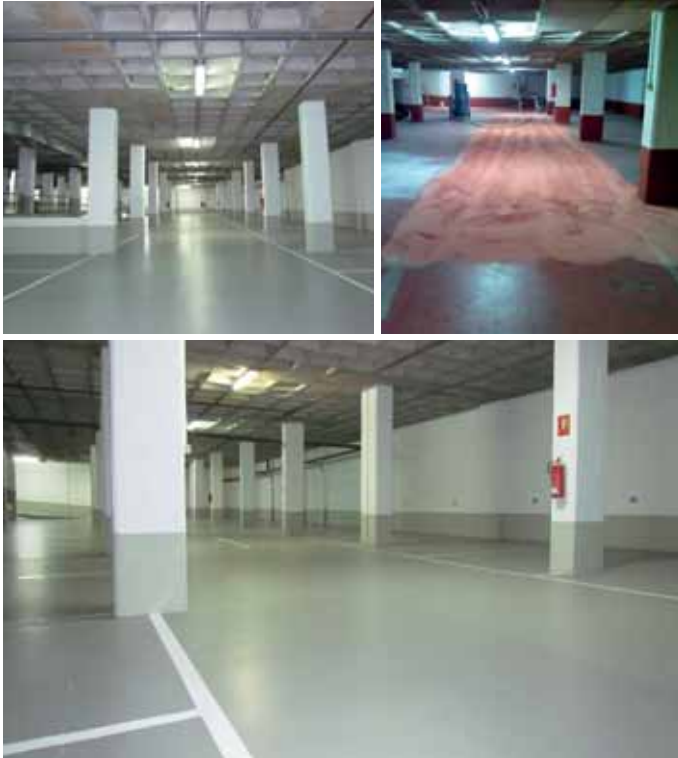
El estado del garaje se encuentra muy deteriorado. El pavimento de las dos plantas presenta distintas fisuraciones y agrietamientos en todas direcciones. Se aprecian diversos daños producidos por reparaciones puntuales en el hormigón del sótano -2, y trozos de pavimentos que habían quedado aislados entre fisuras y juntas, produciendo un ruido típico de pavimentos sueltos cada vez que circula un vehículo por el garaje. Existen además grandes manchas de humedad y en zonas con poca circulación, sales cristalizadas o eflorescencias.

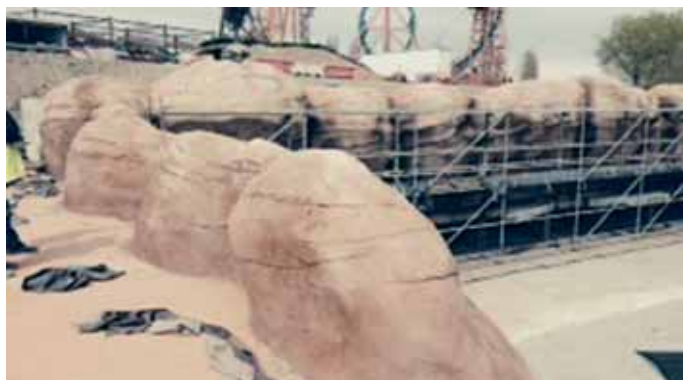
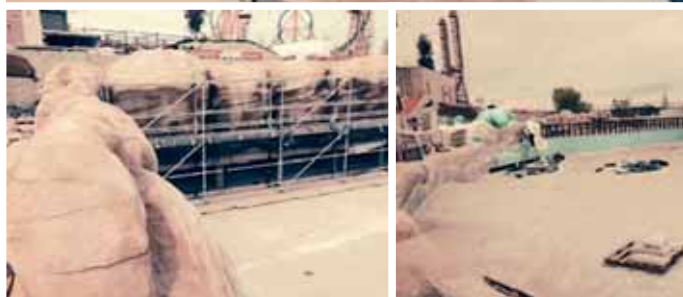
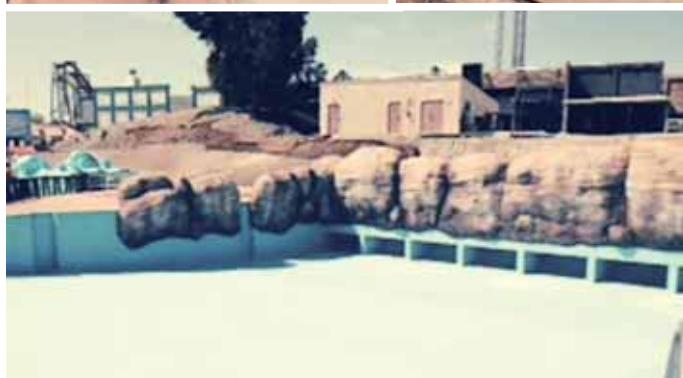
Tematización en la piscina del Parque Warner

heming and Animatrics reciben el encargo de la realización de las piedras de la piscina de la Warner, labor que llevan a cabo

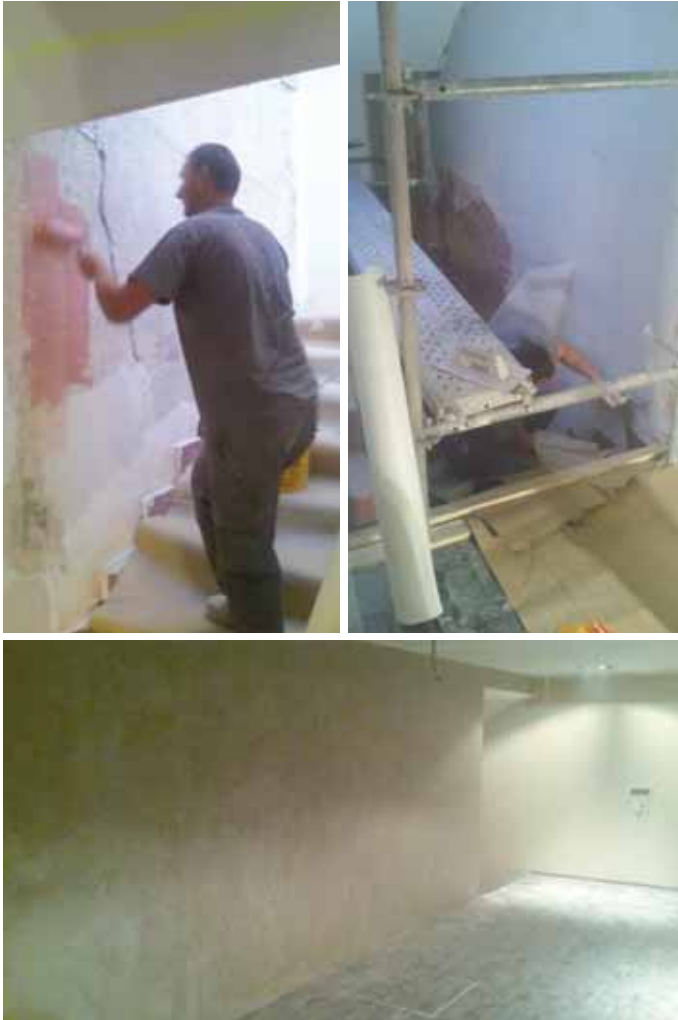
Microcemento en el Gimnasio Serrano 240 Sport Club

Nombre	Microcemento Gimnasio Serrano, 240 - Sport Club
Propiedad	Serrano, 240 - Sport Club
Constructora	FCC
Empresa aplicadora	Soluciones Steel Urban
Fecha inicio	01 de Octubre de 2014
Fecha finalización	30 de Octubre de 2014
Superficie total tratada	168 m ²
