Reimpermeabilización integral de la cubierta exterior del Mercadona de Figueres

DATOS DE LA OBRA

Nombre	Cubierta Car Park Deck Figueras
Empresa aplicadora	Arteco del Vallés, S. L.
Fecha de la obra	Junio 2008
Propiedad	Mercadona
Superficie total tratada	1.200 m ²

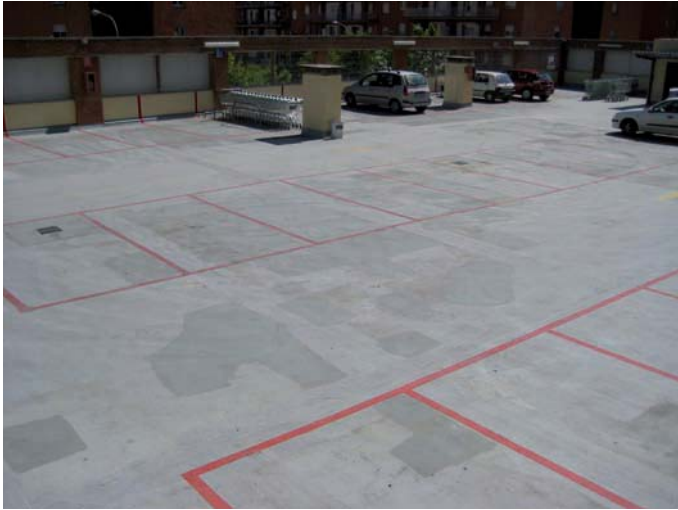
El proyecto de reimpermeabilización de la cubierta exterior de la cadena MERCADONA, situado en la localidad de Figueres (Girona), necesitaba un sistema impermeable y elástico que solucionara todos los problemas de filtraciones de agua que se estaban padeciendo hasta ese momento.

Los técnicos de Arteco del Vallés observaron que, sin necesidad de lluvia, se producían filtraciones de agua desde la cubierta hacia el piso inferior, la propia superficie comercial. Existían, asimismo, zonas en las cuales el revestimiento no se encontraba adherido al soporte, y una vez retirado éste, se comprobó como el agua quedaba encharcada, y posteriormente se filtraba. Además, toda la superficie del parking se encontraba parcheada, muy deteriorada y se precisaba por tanto, una reimpermeabilización integral.

Arteco del Vallés, especializados en la ejecución de pavimentos continuos, solucionó finalmente todos los problemas que Mercadona estaba teniendo desde hacía más de medio año mediante la aplicación de un sistema impermeable y elástico llamado Car Park Deck, compuesto por la Imprimación epoxi Sikafloor®-156, Sikafloor®-350N Elastic como capa base, y como capa de rodadura Sikafloor®-355 N Elastic más espolvoreo de árido, y capa de sellado mediante Sikafloor®-354/Sikafloor®-357 SP.
