## Refuerzo en edificio de oficinas y aparcamientos en la calle Sancho D'Avila, de Barcelona.

Nombre de la Obra	Refuerzo en edificio de oficinas y aparcamientos. C/ Sancho D'Avila. Barcelona.
Empresa Aplicadora	Impermeabilizaciones Ferlaval, S.L.
Fecha inicio de la Obra	Febrero 2006
Propiedad	T-Systems ITC Iberia, SAU
Proceso	<ul style="list-style-type: none"> <li>— Limpieza de superficies mediante medios mecánicos o manuales (radial con cepillo de púas, cepillado manual, ...) aspiración de suciedad.</li> <li>— Regulación mediante el relleno de agujeros, coqueas, ... con morteros epoxi, Sikadur 41 y Sikadur 31. (En las zonas en las que sea necesario).</li> <li>— Colocación de un sistema de refuerzo, compuesto por Laminado Sika CFRP, matriz polimétrica de resina epoxi reforzada con fibras de carbono Sika Carbodur S 812 8 cm. ancho y el adhesivo de resina epoxi Sikadur 30. Espesor de la fibra 1,2 mm. m.l.</li> </ul>

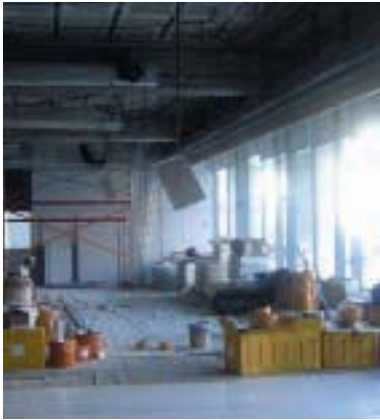
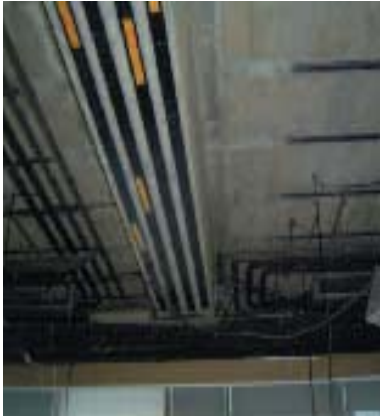
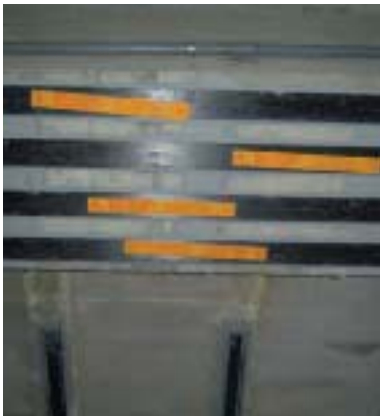
En un primer momento Ferlaval realiza la limpieza de superficies mediante medios mecánicos y manuales (radial con cepillo de púas y cepillado manual). Posteriormente se regularizan las zonas donde sea necesario mediante el relleno de agujeros y coqueas con los morteros epoxi, Sikadur 41 y Sikadur 31. Finalmente se coloca el sistema de refuerzo Sika Carbodur S 812, de 8 cm. ancho con el adhesivo de resina epoxi Sikadur 30. El espesor de la fibra es de 1,2 metro lineal.

El corte del laminado en las longitudes deseadas se realiza en la propia obra y una vez limpiadas las superficies, se procede a la aplicación sobre el soporte de una película de la resina epoxi . En un primer momento se coloca el laminado sin ejercer presión hasta que se compruebe que está perfectamente situado en su sitio, para posteriormente presionar mediante un rodillo de goma dura que se irá pasando a lo largo de toda la longitud.
