30 años de historia con obras de referencia en los cinco continentes

Referencias a nivel mundial

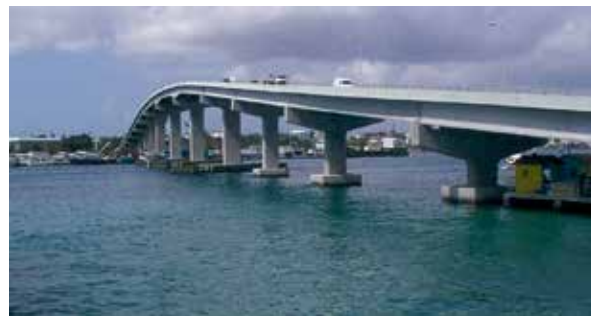
► **Paradise Island Bridge (Nassau, Bahamas).** Paradise Island está situada justo a las afueras de Nassau, la capital de Bahamas, y conectada a la misma por un puente

de casi 500 m de largo, dividido en 15 vanos. Construido en 1967, había sufrido un avanzado proceso de corrosión, por lo que en 2016 se procedió a su reparación, consistente en la aplicación de un pasivante de epoxi-cemento, Sika Top Armatec 110 EpoCem, regeneración con Sika Monotop 623 en el tablero y Sika Monotop 632 en las pilas, y protección de toda la estructura con el inhibidor de corrosión Sika FerroGard -903.

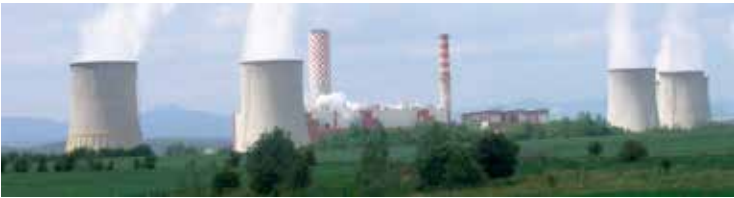
】 **Torres de refrigeración en Turow (Polonia).** A principios de los 90 se acometió la reparación de todas las estructuras. Los trabajos consistieron en una sustitución generalizada del hormigón de recubrimiento, tanto de las partes internas como externas de la lámina que conforma estas estructuras. Para ello se utilizó como mortero de reparación el Sika Monotop 612, con el pasivante Sika Monotop 910. Como protección del hormigón contra la agresividad del ambiente se aplicó el hidrofugante Sikagard 700 S y la pintura anticarbonatación Sikagard 550 por la cara externa, y la resina epoxi Sika Icosit 2046 por la cara interna. En el año 2005, el Instituto Polaco de la Construcción realizó una diagnosis del estado de las torres, considerando su estado perfectamente satisfactorio.

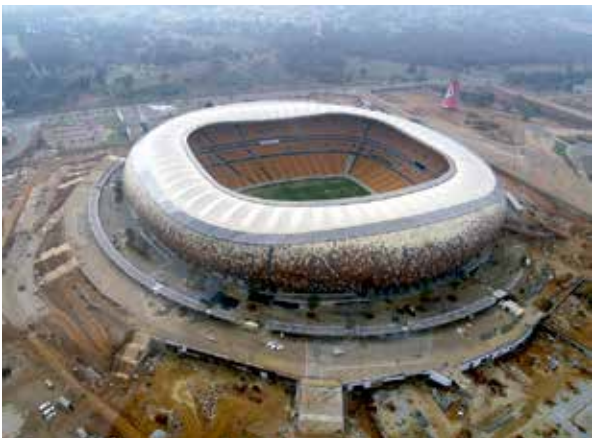
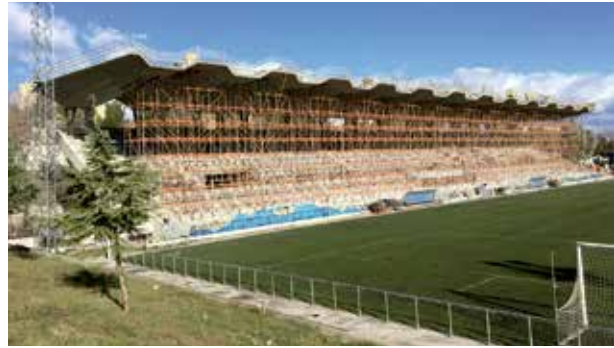
】 **Soccer City Stadium (Johannesburgo, Sudáfrica).** Originalmente construido en 1987 como FNB Stadium, fue reconstruido para el campeonato mundial de fútbol de Sudáfrica de 2010. Para la unión de los hormigones viejos del antiguo estadio con lo nuevo, se utilizó el mortero Sika Grout, y el adhesivo Sikadur 31. Para la reparación de la fachada se utilizó el pasivante Sika Monotop 910 y el mortero de reparación Sika Monotop 612. Este estadio, que ya forma parte del imaginario colectivo, tiene más de 25 toneladas productos Sika Monotop.

】 **Abu Dhabi International Airport (Emiratos Árabes Unidos).** Fue construido originalmente en 1992, con posteriores agrandamientos, y se materializa en una serie de cúpulas de hormigón de formas especiales. Recientemente se acometió la impermeabilización de las cúpulas correspondientes a la zona VIP y marquesina de entrada. Para ello se utilizó la técnica de reparación por parcheo. Se aplicó en los puntos de corrosión el pasivante Sika Monotop 910, y posteriormente se regeneró la superficie con el mortero Sika Monotop 612. Finalmente se aplicó el sistema de impermeabilización con membrana líquida SikaRoof MTC, con una durabilidad estimada de 10 años, en las duras condiciones de insolación de Abu Dabhi.
