# La Mejor Obra

Edición VI

# Concurso La Mejor Obra Sika de 2010

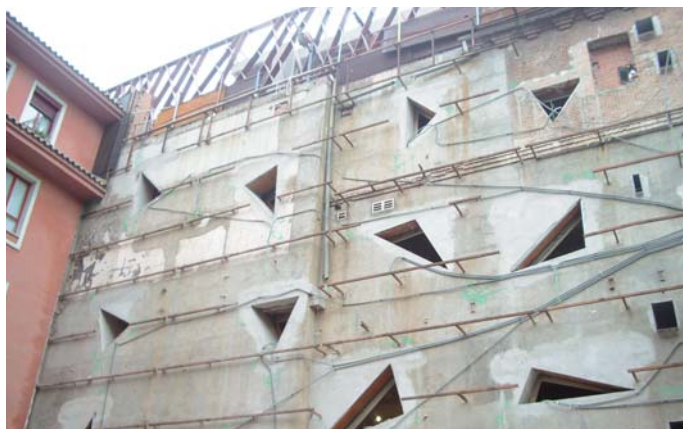
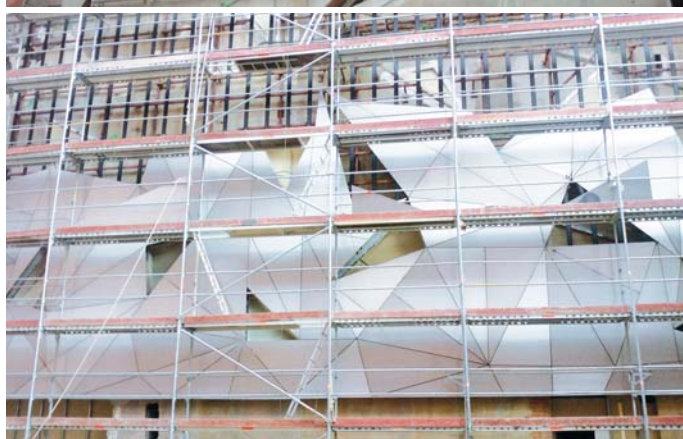
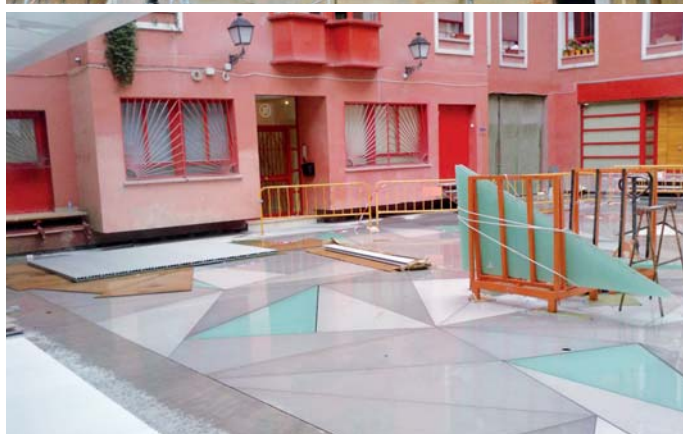
La encargada de ejecutar el pegado de los paneles de la fachada es XANELA. La obra se lleva a cabo mediante el pegado elástico de chapa de aluminio de 8 mm con el sistema SikaTack® Panel sobre rastrelado de aluminio. Para ello se emplean el limpiador Sika Cleaner 205, la imprimación SikaTack® Panel Primer, la Cinta SikaTack® Panel 3 y el adhesivo SikaTack® Panel 600, realizándose un total de 235 m<sup>2</sup> de fachada. Asimismo, Xanela lleva a cabo la impermeabilización y el pegado de suelo de 230,5 m<sup>2</sup>, también con chapa de 8 mm, mediante SikaBond® T8.

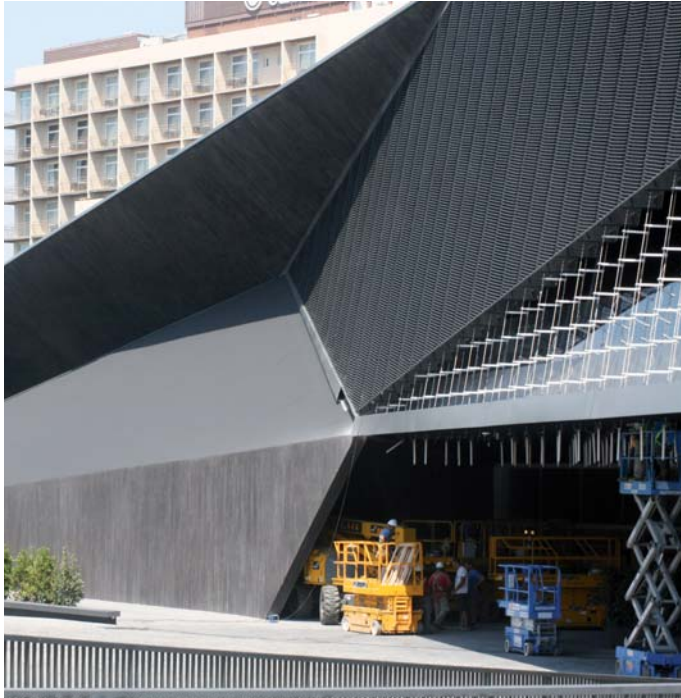
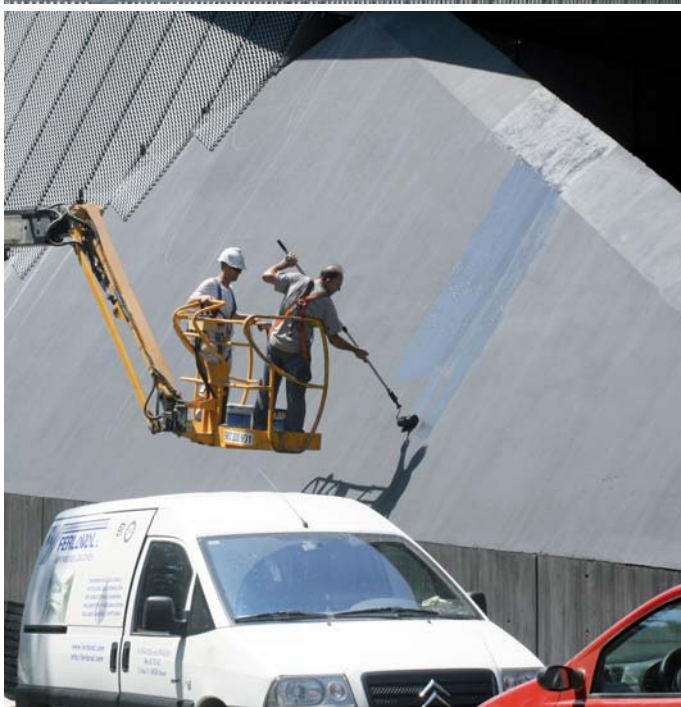
Después del repicado de las superficies del hormigón y de su limpieza, se pasaban las armaduras con el revestimiento anticorrosión y capa de adherencia Sika Monotop<sup>®</sup> 910. Se rellenan entonces las partes repicadas hasta conseguir igualar con la antigua sección mediante la colocación de Sika Monotop<sup>®</sup> 612, Sika Monotop<sup>®</sup> 618, tintados con Sika<sup>®</sup> Max Mix color.

Se lleva a cabo el reperfilado final con el mortero cosmético Sika Rep<sup>®</sup> Cosmético, para a continuación aplicar como imprimación Sikagard<sup>®</sup> 552 W Aquaprimer, y la pintura de protección plasto-elástica Sikagard<sup>®</sup> 550 ES Elástocolor. Finalmente se aplica el líquido hidrófugo y fungicida de efecto remanente, Sikagard<sup>®</sup> 710, aplicado en dos manos a rodillo ó airless.

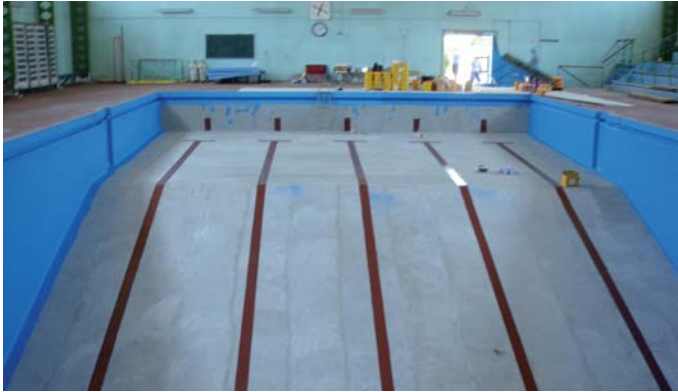
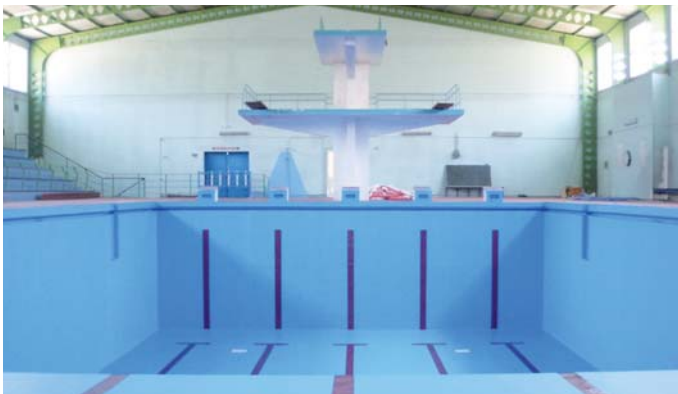
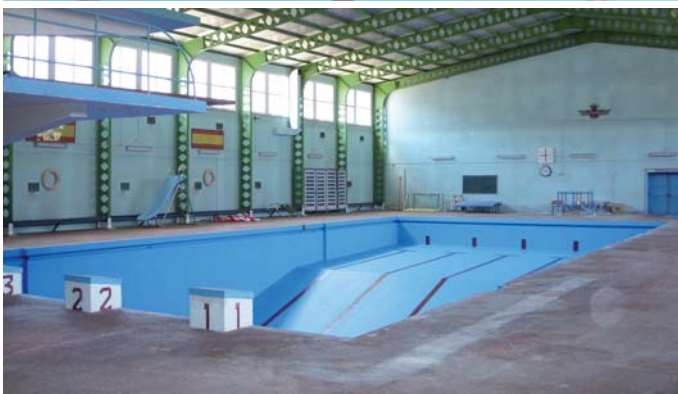
La encargada de ejecutar la obra, Opteimsa, como primer paso, lleva a cabo, mediante chorro de arena, el saneado de los paramentos verticales y las líneas de fondo y la limpieza de las superficies chorro de agua a presión.

Se sellan, asimismo, las juntas, fisuras y grietas con la masilla de poliuretano Sikaflex® 11 FC y se aplica una capa de adherencia e imprimación mediante la resina acrílica SikaTop® 50 Resina de Unión, con un consumo medio de 0,15 kg/m<sup>2</sup>.

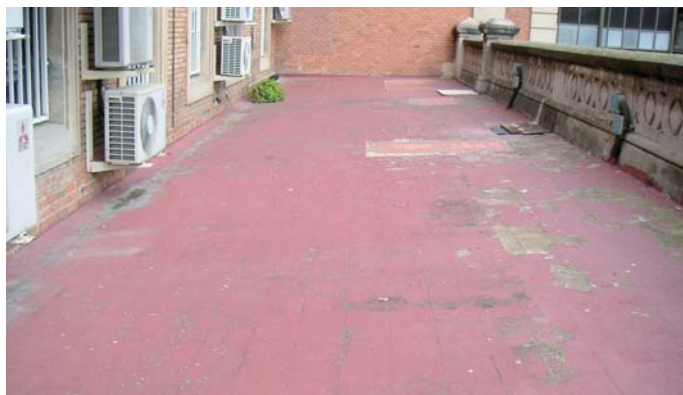
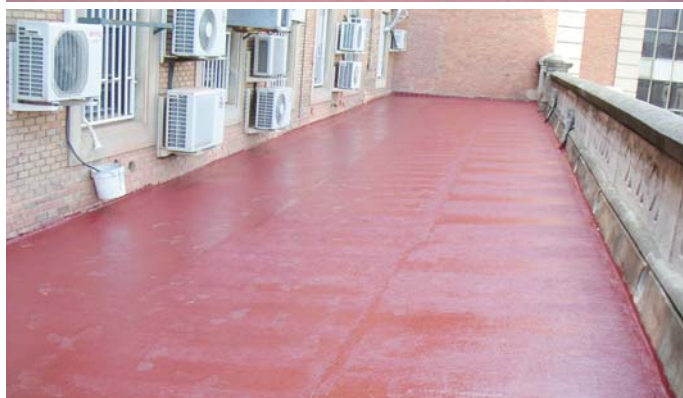
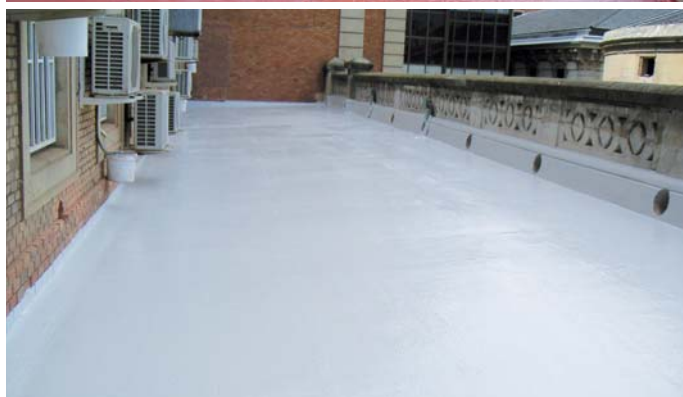
Gesap se encuentra con una cubierta acabada con losetas cerámicas en mal estado, revestidas con pintura impermeabilizante muy deteriorada. La preparación de la superficie se realiza con medios manuales, hasta eliminar el revestimiento existente. Posteriormente se procede al diamantado de la superficie con medios mecánicos.

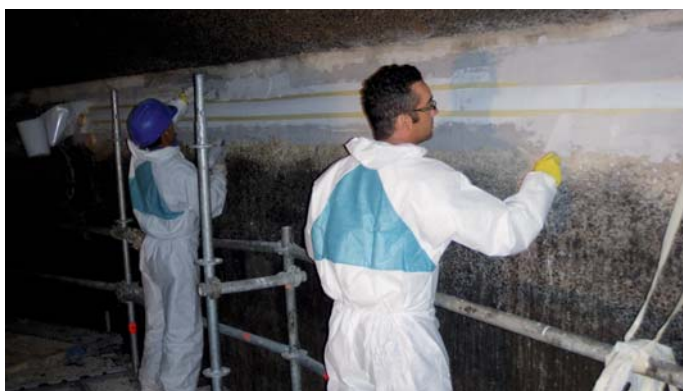
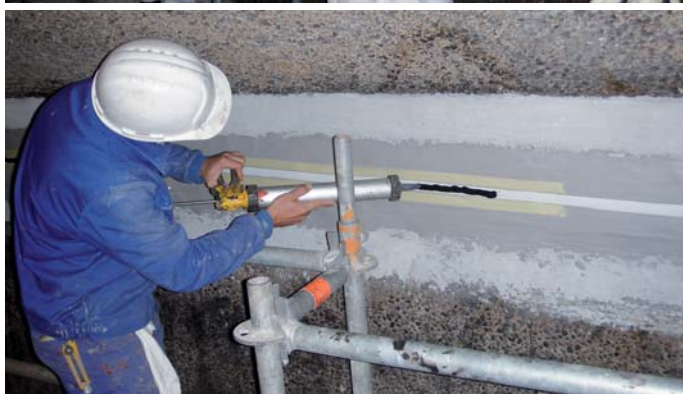
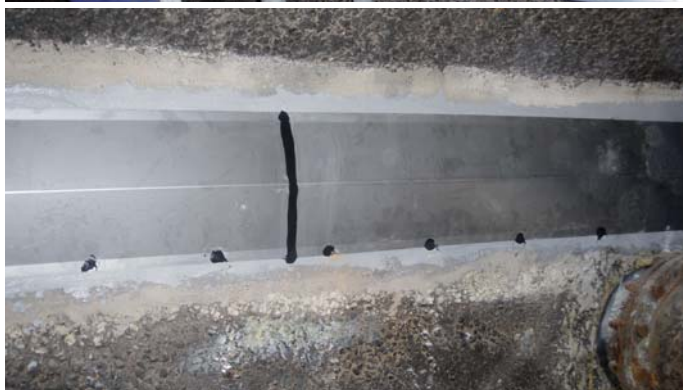
El Canal de Isabel II, a través de la UTE Edar Butarque, encarga a Opteimsa la rehabilitación y el tratamiento de juntas entre los paramentos verticales y la cúpula del digestor de la zona madrileña de Butarque.

Una vez realizado el saneado y limpieza de las superficies de hormigón, se lleva a cabo la rehabilitación del soporte de hormigón y el sellado de las juntas existente entre paramentos verticales y cúpula. Para ello, Opteimsa aplica en primer lugar el revestimiento anticorrosión y capa de adherencia SikaTop® Armatec 110. A continuación, se recupera la sección del soporte de hormigón, y se regulariza la superficie en zonas puntuales, que presentan desperfectos, armaduras vistas o coqueas, mediante morteros de reparación de la gama Sika Monotop y morteros de resinas epoxi Sikadur®. Se rehace completamente la junta con el fin de conseguir un soporte apto para colocación de la banda Combiflex. Se sella finalmente la parte que queda vista de la banda Combiflex mediante Sikaflex® Pro 3 WF.

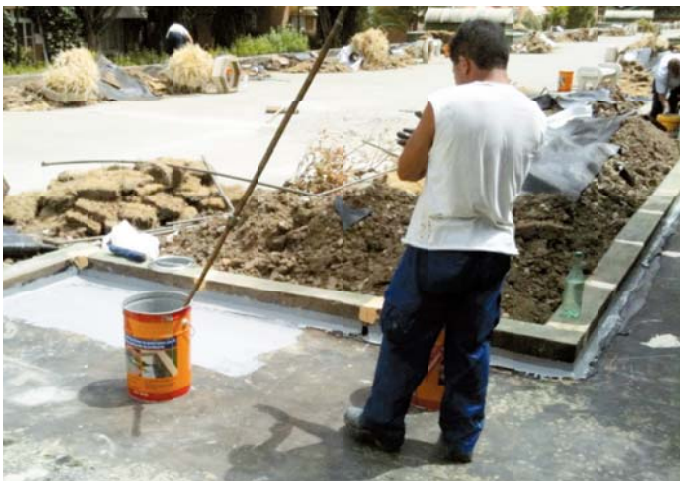
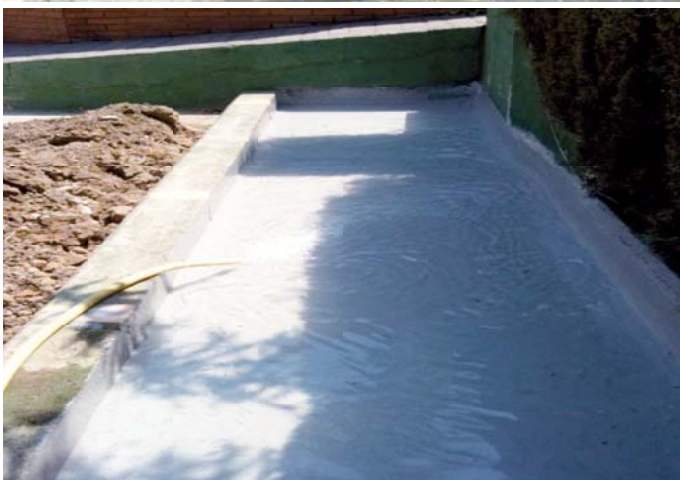
Para la rehabilitación e impermeabilización de los 1.300 m<sup>2</sup> de pavimento, se procede en primer lugar al picado del soporte mediante mecanismos manuales. El saneado de estas zonas se lleva a cabo con el mortero Sika Monotop<sup>®</sup> 632, un mortero autonivelante, monocomponente, a base de cemento mejorado con resinas sintéticas.

En la impermeabilización de los 300 m<sup>2</sup> de jardineras, se inicia el trabajo retirando la totalidad de las tierras y plantas existentes en las jardineras, así como las capas de tela asfáltica. Se pican entonces y se sanean las zonas agrietadas de los paramentos verticales en el contorno de las jardineras con Sikaflex<sup>®</sup> 11FC, y se eliminan las impurezas y suciedad que puedan impedir la perfecta adherencia del posterior tratamiento.

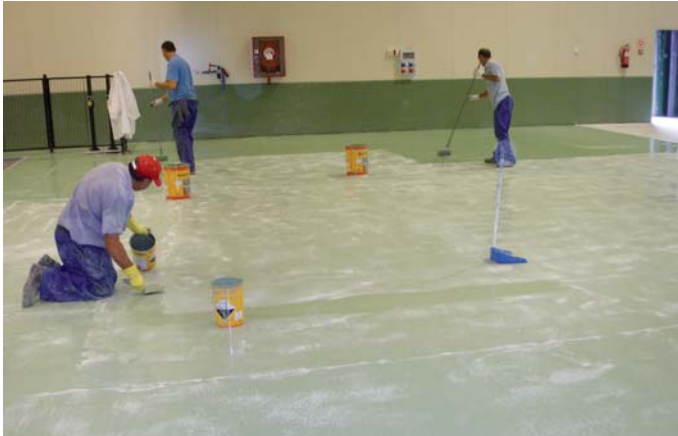
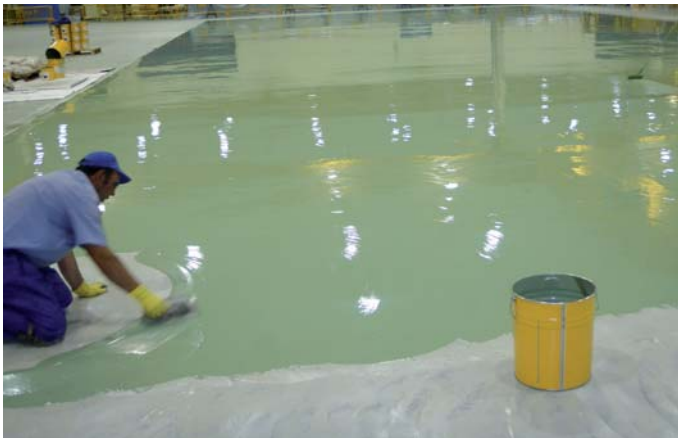
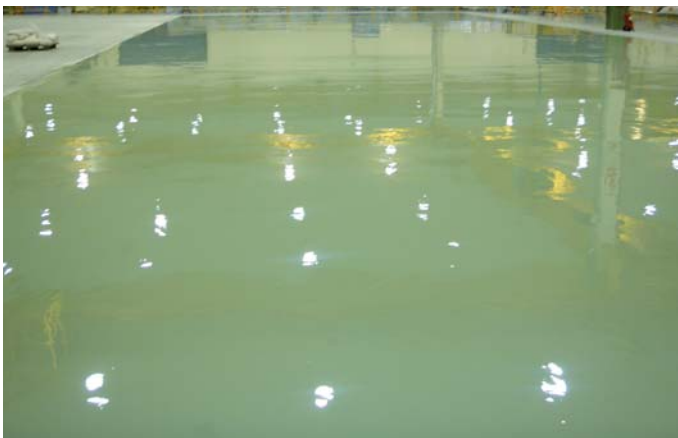
A Opteimsa se le encarga la ejecución de varios pavimentos autonivelantes a base de resina epoxi en las naves A-2, A-3 y A-5, en la factoría de Airbus en Illescas, Toledo. En este tipo de industrias son muy importantes las planimetrías, ya que los trabajos realizados, y las máquinas y softwares empleados requieren cotas y espesores determinados y perfectamente nivelados.

Se colocan 1050 m<sup>2</sup> de capa de igualación y pavimento autonivelante mediante mortero de resinas epoxi coloreado y de baja viscosidad. Una vez preparado el soporte, eliminando rebabas, y reparando los posibles desperfectos existentes, se imprima mediante las resinas epoxi Sikafloor® 156, Sikafloor® 32 N y Sikafloor® 161, con un consumo medio de 0,30 kg/m<sup>2</sup>.

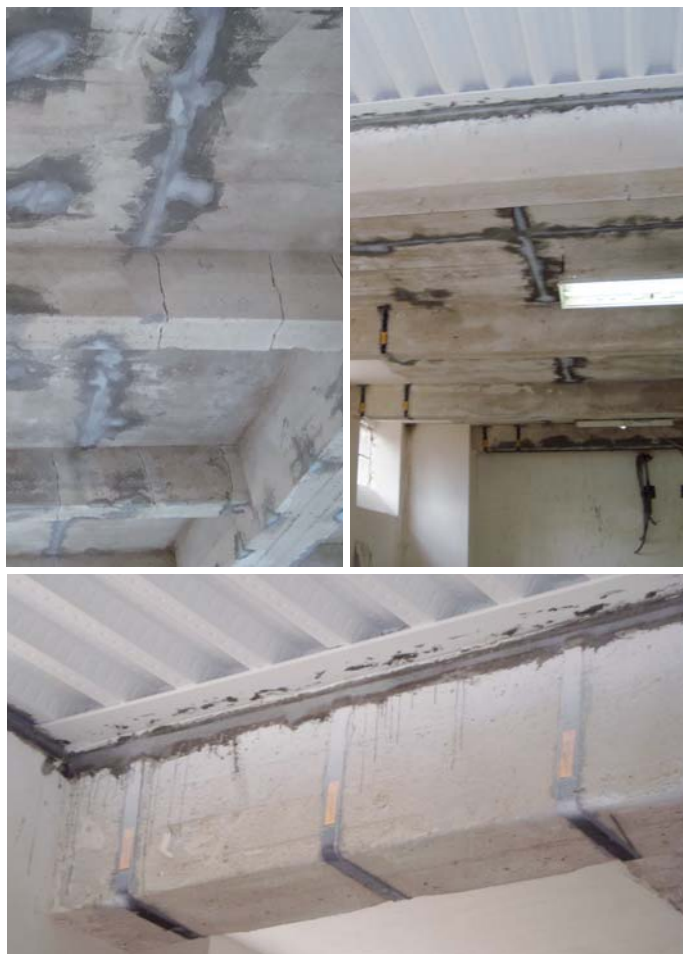
SLESIC limpia y prepara la superficie, para luego reparar las vigas y pilares con los morteros Sika Monotop, inyectando en fisuras y grietas con Sikadur® 52 Inyección. Se lleva a cabo, asimismo, la protección anticorrosión de las armaduras y se ejecuta el refuerzo de las vigas con la fibra de carbono Sika Carboshear. Finalmente, se realiza el retocado de las vigas metálicas.
