# La Mejor Obra

Edición II

# **Recopilación de las Obras Galardonadas en el Concurso LA MEJOR OBRA de 2006**

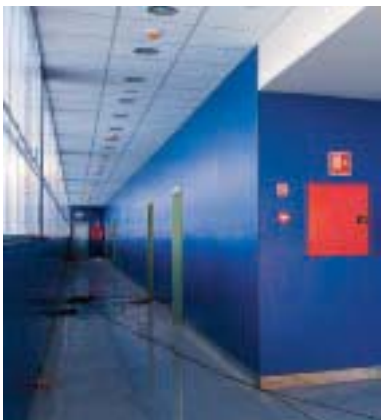
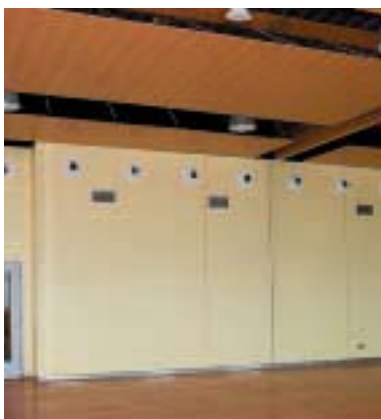
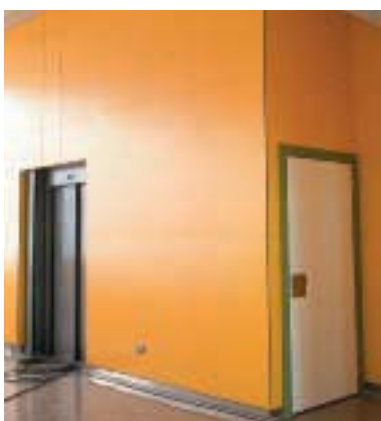
## Revestimiento de las paredes interiores del Polideportivo de Kabiezes

El revestimiento elegido, en diferentes colores como el amarillo, verde, rojo, blanco, azul y sepia, ha sido un panel fenólico de 6 mm de espesor de la empresa ABET LAMINATI. Los más 4500 m<sup>2</sup> de revestimiento han sido instalados mediante un sistema combinado de machihembrado de fijación oculta y el sistema de adhesión de paneles en interiores de la empresa Sika.

Dicho sistema de adhesión, consiste en el uso de un adhesivo elástico, una imprimación, y una cinta de doble cara. El adhesivo, en este caso el SikaBond T2, puesto que se trata de una panelización interior, permite los movimientos de dilatación y de contracción tanto de los paneles como de la estructura portante, sin que se produzcan abombamientos, juntas o despegues de los paneles.

Asimismo, se trata de un sistema de fijación oculta que evita el uso de elementos visibles. La imprimación se elige en función del tipo de panel a adherir y de la naturaleza del rastrel que actúa como estructura portante. No importa que se trate de madera, de un metal o, incluso, de la propia pared.

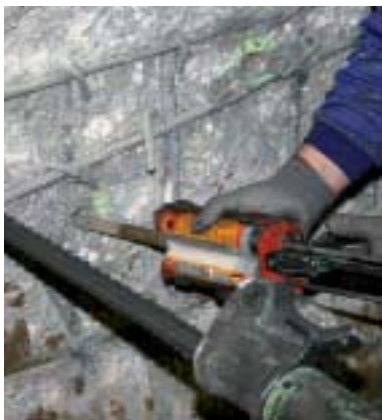
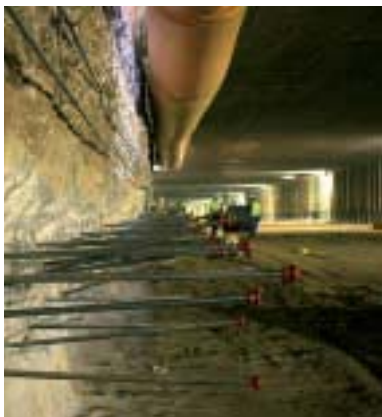
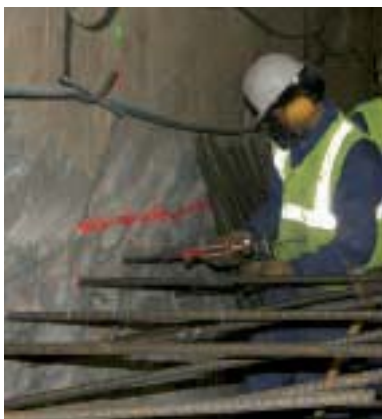
## Anclajes en el soterramiento de la Avenida de Portugal. Tramo entre el Paseo de Extremadura y la M30

Dentro de los trabajos enmarcados en el soterramiento de algunas zonas de la M30, la empresa Betazul ha llevado a cabo la realización de los anclajes de barras de acero corrugado en taladros, tanto para la losa intermedia como para la contrabóveda interior en la zona de la Avenida de Portugal, entre el Paso de Extremadura y la M30. Para esta labor, Betazul, ha empleado la tecnología Sika AnchorFix, adhesivo a base de resinas epoxi para anclajes estructurales.

La realización de anclajes, como la de cualquier elemento de construcción destinado a transmitir cargas, necesita un correcto diseño con objeto de tener la seguridad suficiente de que no se va a producir ningún fallo. Este diseño incluye tanto el conocimiento de las cargas y acciones que va a tener que soportar el anclaje como el conocimiento de los materiales destinados a transmitir dichas acciones.

Estos materiales son el elemento de anclaje (en este caso, barras de acero corrugado) el soporte (hormigón) y el elemento de relleno entre los dos anteriores. El diseño correcto consiste en confirmar que las tres partes anteriores son capaces de soportar los esfuerzos inducidos por las acciones con la suficiente seguridad.

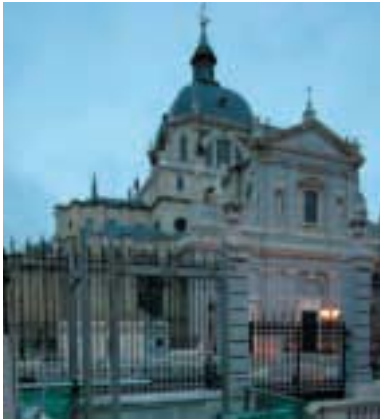
## Consolidación de mampostería en la Catedral de La Almudena de Madrid

La mampostería ubicada frente a la Catedral de La Almudena en Madrid tuvo que ser consolidada como consecuencia de los movimientos sufridos en los elementos que la componen por causa de agentes externos. Betazul optó como solución por la la inyección en los mismos con Sikadur 52 Inyección.

Posteriormente se colocan las cánulas de purga e inyección y se sella la fisura nuevamente con Sikadur 31.

Finalmente se realiza la inyección con con Sikadur 52 Inyección, resina de inyección de baja viscosidad, con una buena adherencia a hormigón, mortero, piedra, acero y madera.

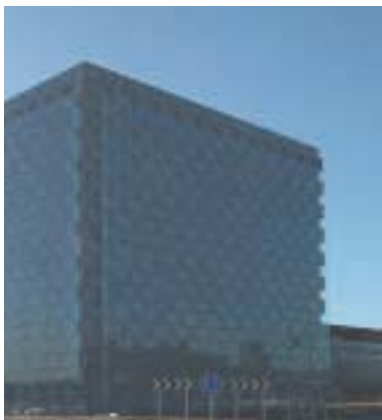
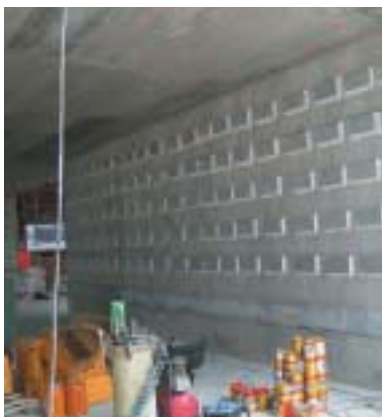
## Inyección de placas de anclaje y fisuras en la Ciudad de Telecomunicaciones de Telefónica

Betazul ha realizado la inyección de placas de anclaje y fisuras en la Ciudad de Telecomunicaciones de Telefónica mediante la aplicación de la resina epoxi de baja viscosidad Sikadur 52 Inyección

A continuación se colocan los inyectores, que pueden ser de plástico o metálicos, con una separación entre ellos que depende del espesor del elemento que se vaya a inyectar. Estos inyectores se colocan pegados con la resina epoxi. Se debe obturar superficialmente la fisura entre tramos de éstos con Sikadur-31 para evitar la pérdida de resina durante el proceso de inyección.

Finalmente se inyecta la resina, a través de los inyectores, empezando de abajo hacia arriba de la fisura. El producto más adecuado a utilizar es la resina epoxi de baja viscosidad Sikadur 52 Inyección. La inyección se puede hacer con un calderín que le impone presión a la resina o por medios manuales, con una pistola de extrusión. Tan pronto como la resina rezuma por el siguiente inyector, el primero se debe sellar y continuar el proceso de inyección desde el siguiente.

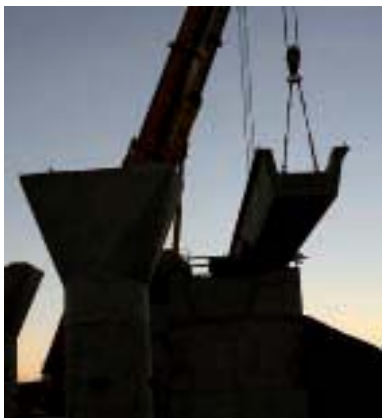
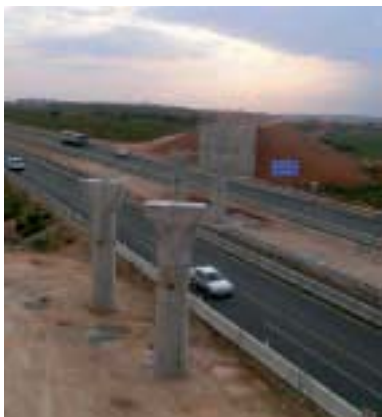
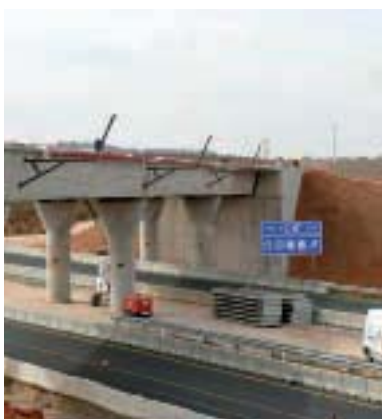
## Ejecución de continuidades en vigas de puente prefabricado hiperestático en la línea del AVE Madrid - Valencia en el tramo de Caudete de las Fuentes

Esta solución se caracteriza por su fácil mezclado y puesta en obra. Presenta una buena fluidez y es autonivelante, por lo que se puede colocar por vertido. Al estar exento de cloruros y de partículas metálicas, no se oxida en contacto con la humedad sino que, al contrario, protege las partes metálicas contra la corrosión.

Por último, se inyecta en la vaina donde se alojan las barras lechada de cemento aditivada con Intracrete EH, aditivo expansivo para inyecciones de lechadas y morteros de cemento, que mejora su fluidez y por lo tanto también su trabajabilidad.

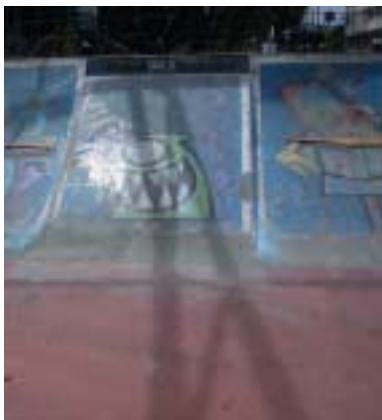
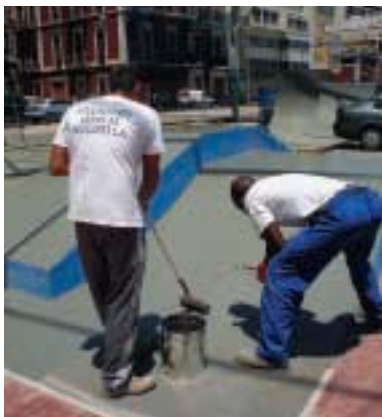
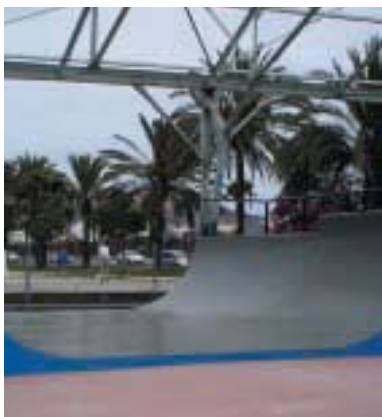
## Reparación de rampas de Skateboard en Gran canaria

El primer paso fue realizar la limpieza y el lijado de la superficie. Una adecuada preparación del soporte garantiza la durabilidad del acabado que se vaya a aplicar.

A continuación se emplearon los morteros de reparación Sika Monotop 612 —al ser tixotrópico se colocó en las paredes las rampas— y Sika Monotop 638, que gracias a su fluidez y su condición de autonivelante se aplicó sin ningún problema en el suelo.

Posteriormente se aplicó una capa de Sikaguard 720 Epocem, micromortero tixotrópico de textura muy fina para la nivelación y acabado de las superficies de hormigón, que en este caso sirvió para regularizar y dotar de mayor resistencia a los morteros aplicados anteriormente.

Finalmente se empleó el Sikafloor 357 SP —sellador de poliuretano con gran resistencia a la intemperie, excelente conservación del color y del brillo y buena resistencia al rayado y a las salpicaduras de aceites minerales y vegetales, esencia de alcoholes, parafinas y productos alifáticos derivados del petróleo— como capa final de sellado coloreada.

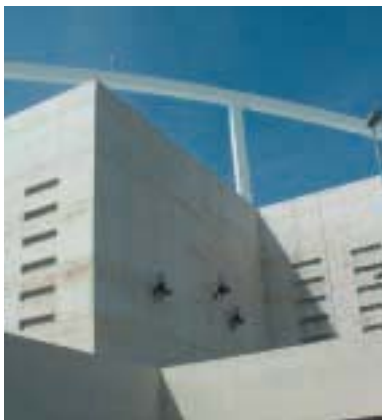
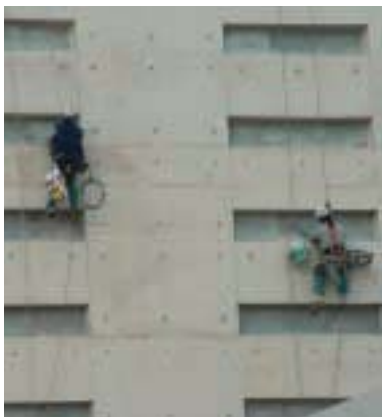
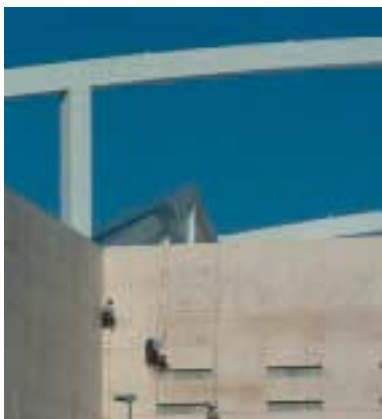
## Sellado de tragaluces de alabastro y taponado de agujeros de trepadoras en la Estación Intermodal de Zaragoza

AINUR Trabajos Verticales realizó el sellado perimetral de ventanucos y tragaluces de alabastro en la cara este de la Estación del AVE en Zaragoza, mediante la aplicación de Sikaflex 11-FC y la colocación de fondo de junta. Asimismo se taponaron los agujeros de las plataformas trepadoras mediante la inserción de un cilindro de hormigón y fijación del mismo con Sikaflex 11-FC.

Los trabajos se realizaron utilizando técnicas de trabajos verticales y plataformas elevadoras de tipo tijera, con alturas de trabajo de 23 m.

El segundo trabajo consistió en obturar los agujeros que habían dejado las espadillas de las plataformas trepadoras utilizadas en la construcción de los muros de hormigón, ya que en días de frío y viento, hacía que la temperatura interior de la estación, bajara considerablemente.

Estos tapones fueron encargados a una empresa alemana que los fabricó en hormigón armado con fibra de vidrio, en el diámetro exacto pedido. Estos fueron colocados mediante una barra calib~ en el centro del muro de honnigón, para evitar modificar la estética de los muros.

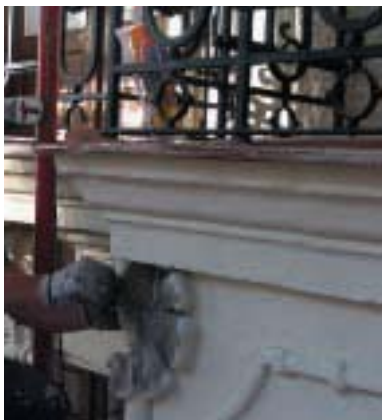
## Rehabilitación de la fachada de un edificio histórico de viviendas en Zaragoza

La restauración de paños se llevó a cabo aplicando mortero Sika Monotop 612 y puente de unión Sika Monotop 610, realizando posteriormente el moldeado, alisado o martillina, según fuera su estado inicial. En la restauración de balcones, se utilizaron métodos tradicionales de construcción mediante colocación de T de refuerzo, encofrado y regeneración de hormigón con mortero Sika Monotop 618, aplicando puente de unión y revestimiento anticorrosión Sika Top Armatec 110 EpoCem.

La restauración de ménsulas se llevó a cabo con prefabricados de fibra de vidrio, fijadas posteriormente con anclajes mecánicos y resina de poliéster Sika AnchorFix- 1

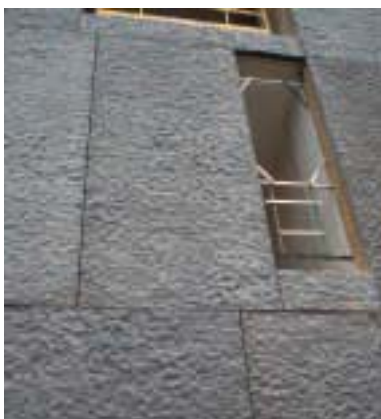
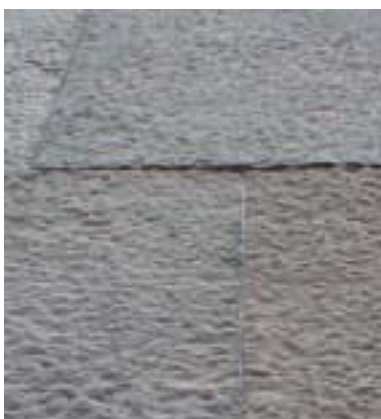
Sin un tratamiento adecuado las juntas pueden originar daños importantes en la fachada del edificio. Las juntas de dilatación tienen por función principal absorber los movimientos relativos que se puedan producir entre los diferentes elementos o partes de una construcción por dilataciones y contracciones, asentamientos, deformaciones causadas por las cargas actuantes, deformaciones y daños incontrolables.

Aplicaciones Químicas Insulares procedió en primer lugar a la limpieza de la junta, eliminando toda la suciedad, partículas sueltas o mal adheridas y restos de sellados precedentes lijando y puliendo la superficie y eliminando posteriormente el polvo.

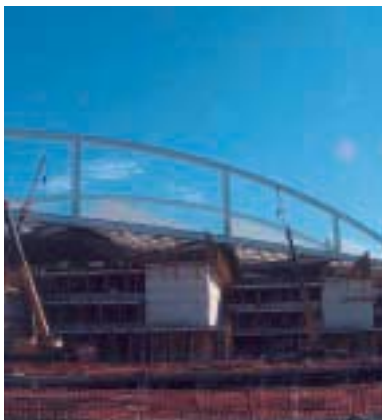
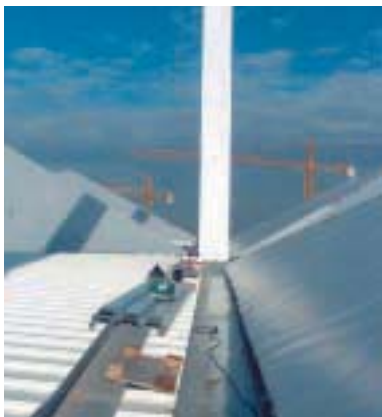
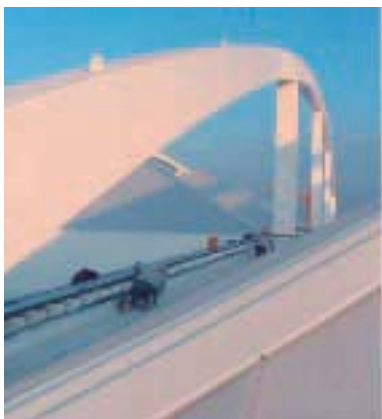
## Sellado e Impermeabilización de los canales de la cubierta de la Estación Intermodal de Zaragoza

Se optó por este sistema ya que, debido a las dimensiones de los cajones que conformaban las canales y las variaciones térmicas tan extremas que se viven en Zaragoza, los movimientos por dilataciones iban a ser grandes y constantes.

Ainur procedió a sellar con Sikaflex las uniones remachadas de las canales y a embastecer la chapa con el objetivo de crear una capa de adherencia sobre la que aplicar el Sikadur sin que este se soltase de la chapa. A continuación y una vez preparada la superficie se pasó a colocar la banda de Combiflex con Sikadur, dejando la junta totalmente terminada, para finalmente aplicar a la totalidad de canales 3 manos de Sikafill blanco.

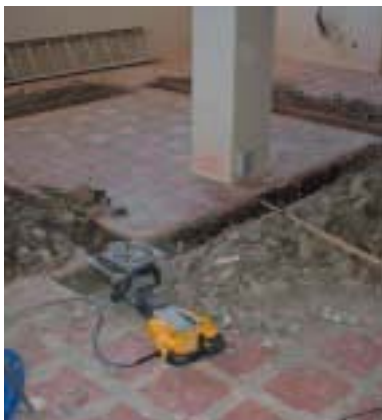
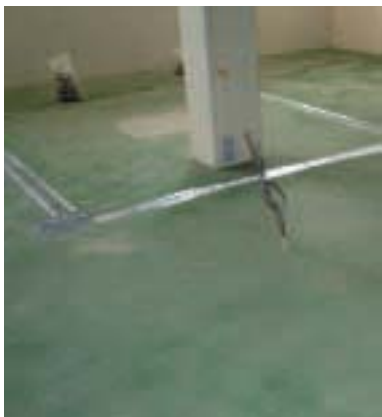
## Pavimento autonivelante antideslizante en la cocina del Hospital Dr. Negrín

Una vez realizado el fresado de la superficie y aplicado el Sikaguard 720 Epocem en las juntas como barrera antihumedad, se extiende Sikafloor 156, imprimación de dos componentes, de altas prestaciones y baja viscosidad. Esta aplicación se realiza con rodillo de pelo corto y con un consumo medio sobre superficies niveladas de aproximadamente 0,300 Kg/m<sup>2</sup>.

A continuación se aplica Sikafloor 261, ligante epoxi de dos componentes, libre de disolventes, coloreado, de baja viscosidad y de excelente aspecto estético.

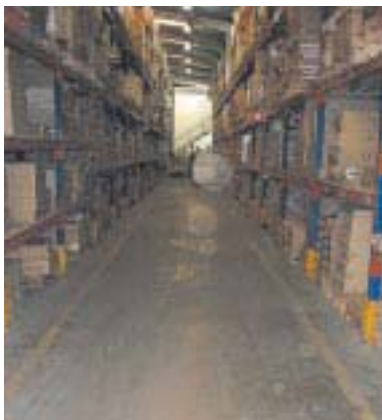
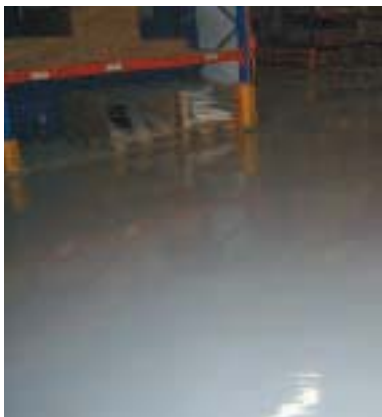
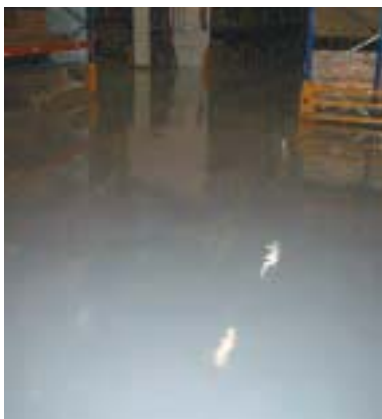
## Pavimento autonivelante en el almacén de Ikea de Gran Canaria

Los pavimentos industriales se caracterizan por una serie de requisitos fundamentales. Deben presentar alta resistencia a la abrasión, impermeabilidad al agua y permeabilidad al vapor de agua, resistencia a los productos químicos, buenas condiciones higiénicas y sanitarias, gran resistencia a los golpes y ser antipolvo, y por lo tanto de fácil limpieza y mantenimiento.

Para realizar este sistema Aplicaciones Químicas Insulares aplicó en primer lugar Sikafloor 156, imprimación a base de resinas epoxi, para seguidamente colocar el Sikafloor 261, ligante a base de resinas epoxi, coloreado y de baja viscosidad que, mezclado con la arena de granulometría especial Sikadur 501, constituye este mortero epoxi autonivelante.

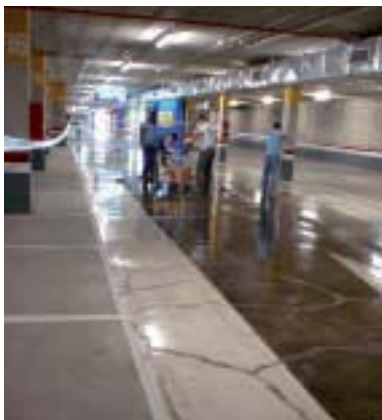
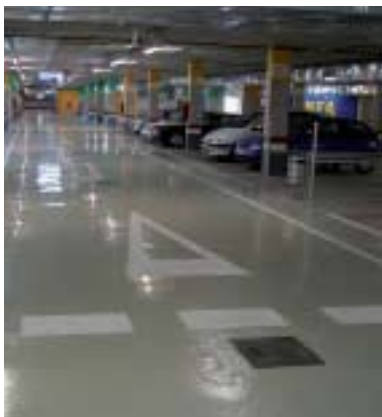
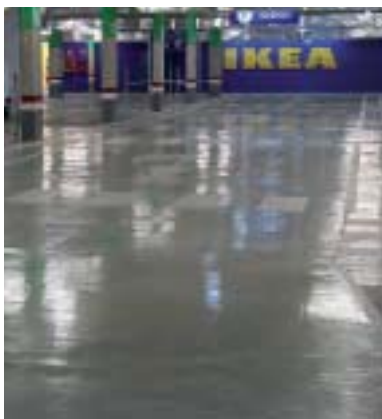
## Revestimiento epoxi en el aparcamiento de Ikea en Lanzarote

El primer paso en este tipo de trabajos es la realización de una adecuada limpieza y el fresado de la superficie, para, a continuación, pasar a reparar las fisuras existentes mediante Sikaguard - 720 EpoCem mortero tixotrópico a base de cemento modificado con resina epoxi, de textura muy fina especialmente indicado para la regularización de superficies de hormigón.

Finalmente se aplica una última capa de sellado mediante Colmasol – E , pintura de protección y decorativa a base de resinas epoxi, empleada fundamentalmente en pavimentos de garajes y en suelos de naves industriales, talleres, cadenas de montaje, o pasillos, sometidos a solicitudes medias-bajas.

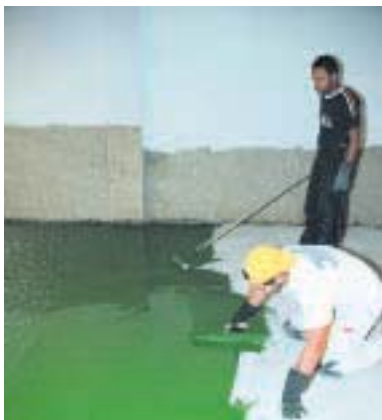
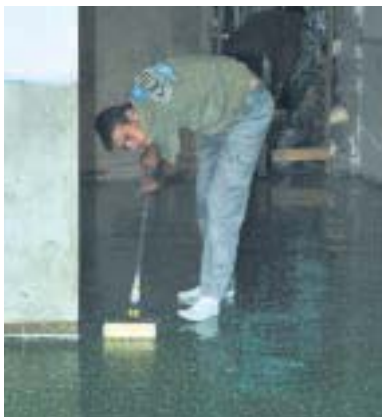
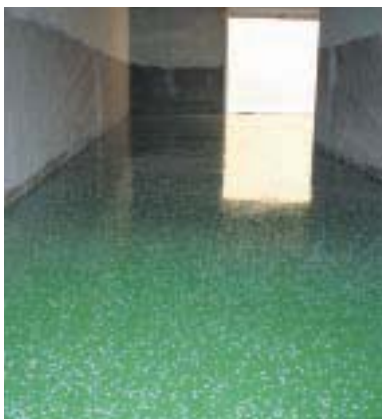
## Pavimento autonivelante con chips de colores en almacén en Santa Brígida

Esa humedad puede provenir del agua que haya ascendido desde el terrero por capilaridad o debido a que el hormigón no tenga la edad suficiente para haberse secado totalmente (28 días).

A continuación se puede aplicar encima cualquier sistema epoxi como en este caso el Sikafloor 261 decorado con chips de colores y un sellado final de Sikafloor 162, que dota al pavimento de una vistosa estética.

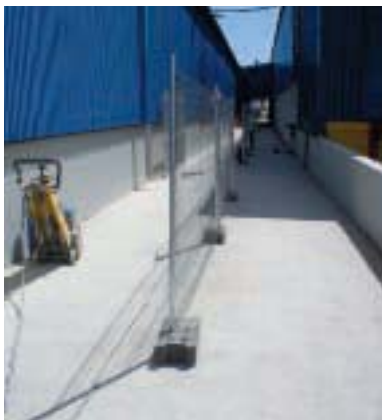
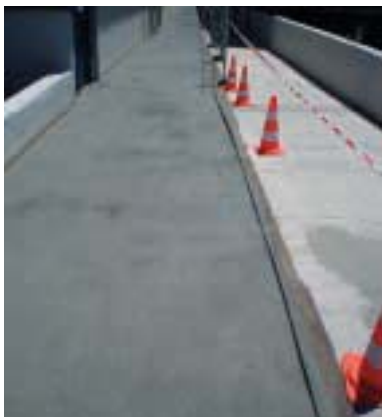
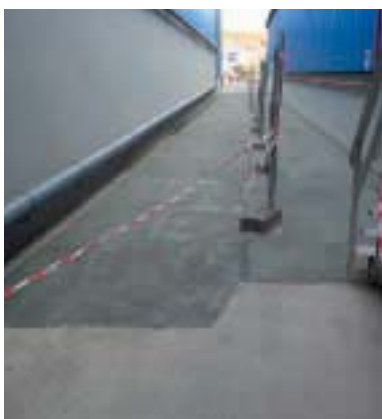
## Revestimiento antideslizante en la calle peatonal de la nave de Ikea en Gran Canaria

Como primer paso se procedió a la limpieza del hormigón existente mediante un fresado mecánico. Se dieron dos pasadas entrecruzadas y posteriormente se llevó a cabo un granallado mecánico y aspirado del polvo.

Finalmente se empleó el Sikafloor 357 SP —sellador de poliuretano con gran resistencia a la intemperie, excelente conservación del color y del brillo y buena resistencia al rayado— como capa final de sellado coloreada.
